ПАСПОРТ ДОСТУПНОСТИ № _____
объекта социальной инфраструктуры (ОСИ)
***СПб ГБПОУ «Санкт-Петербургское
художественное училище имени Н.К. Рериха»***

Адрес объекта: ***195257, СПб, проспект
Гражданский, д. 88. Корп.2, литер А***

**АКТ ОБСЛЕДОВАНИЯ
объекта социальной инфраструктуры
К ПАСПОРТУ ДОСТУПНОСТИ ОСИ**

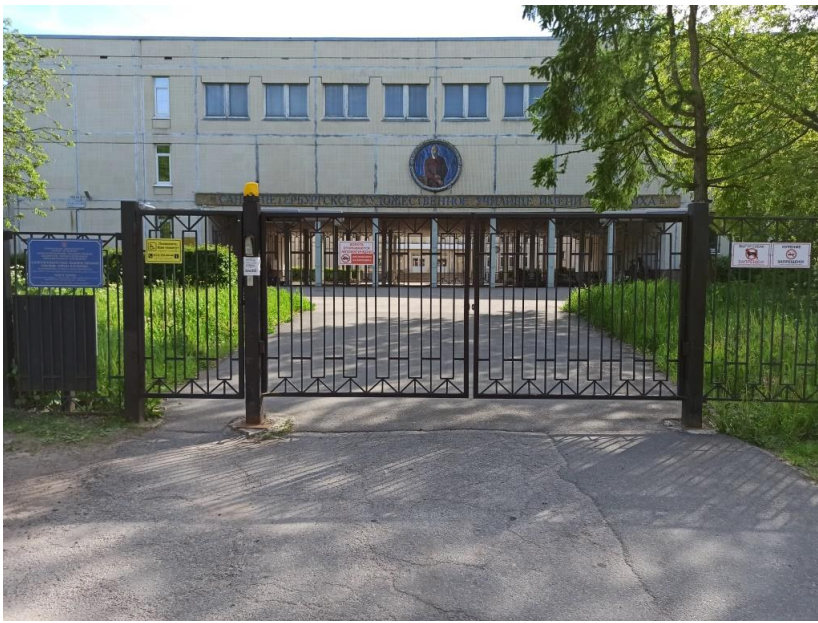
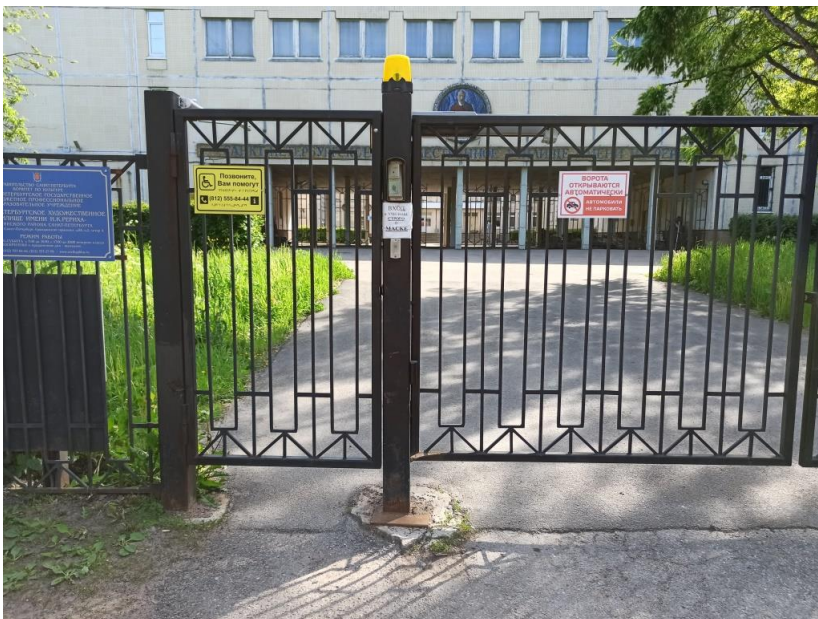
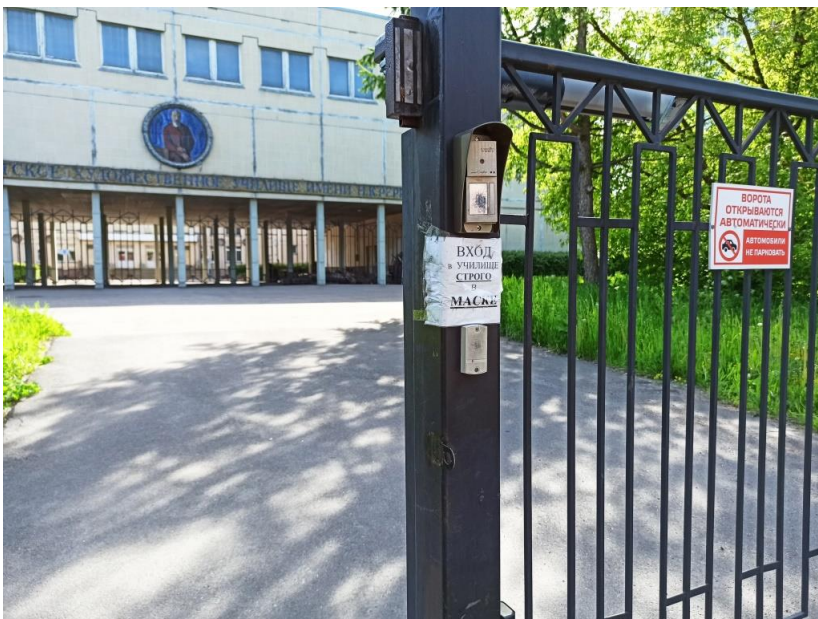
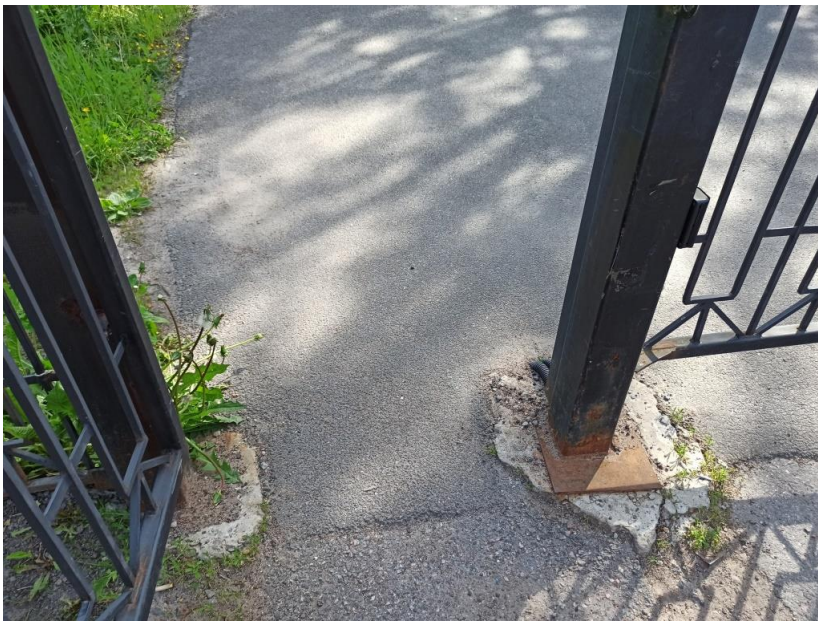
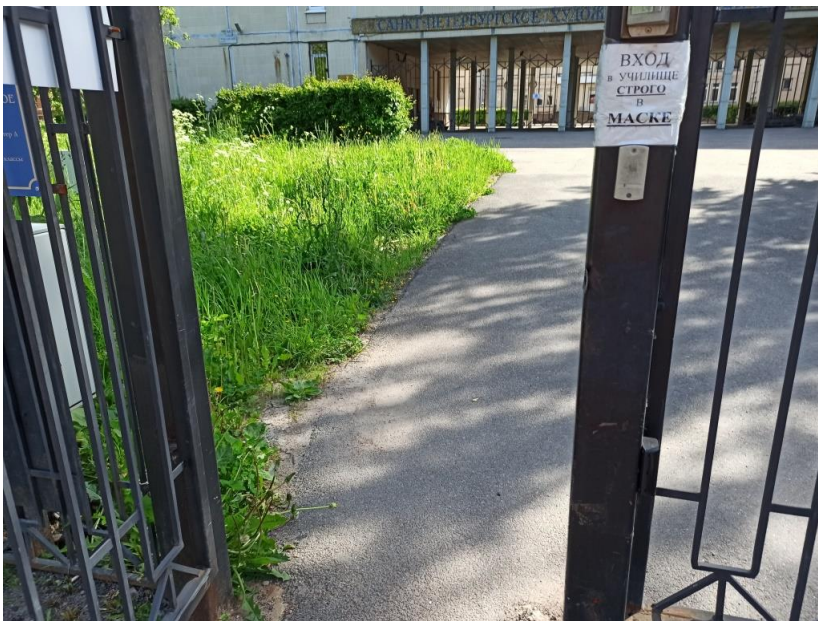
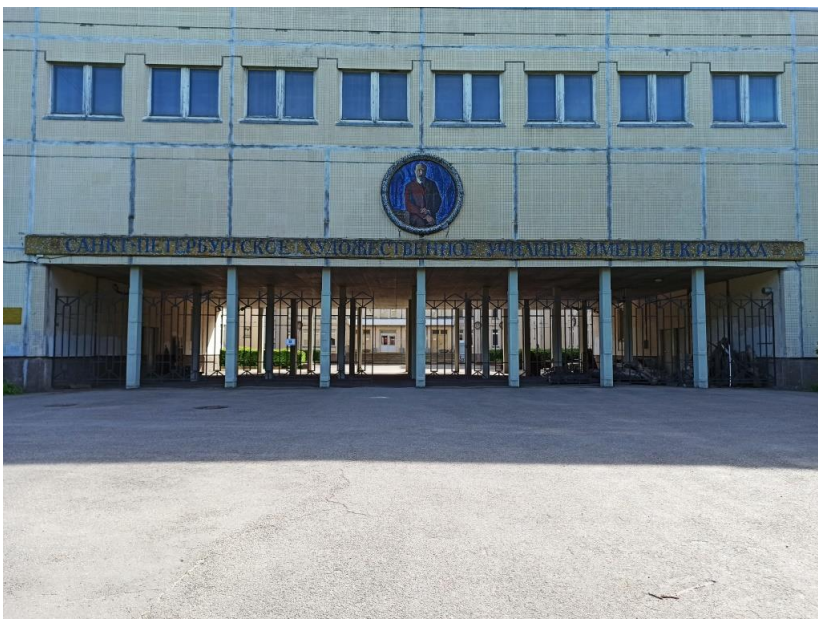
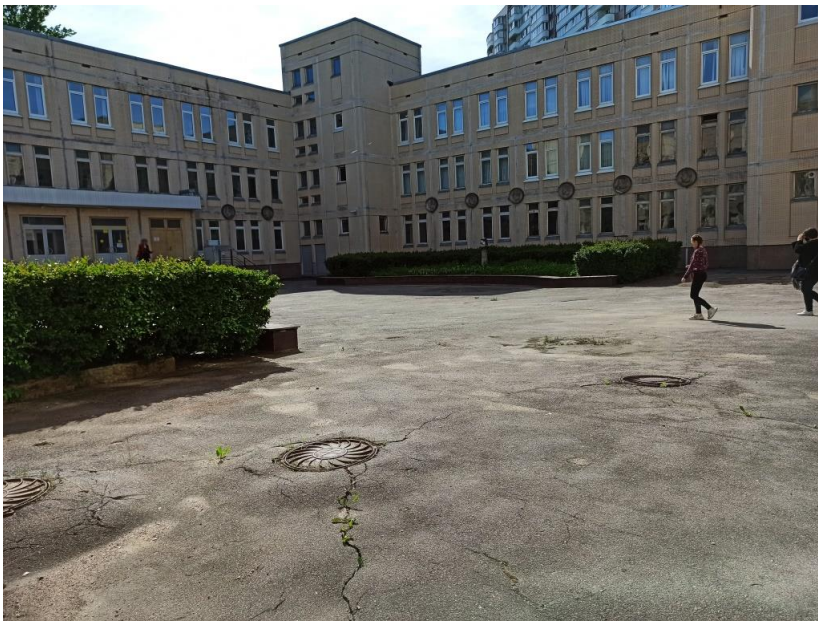
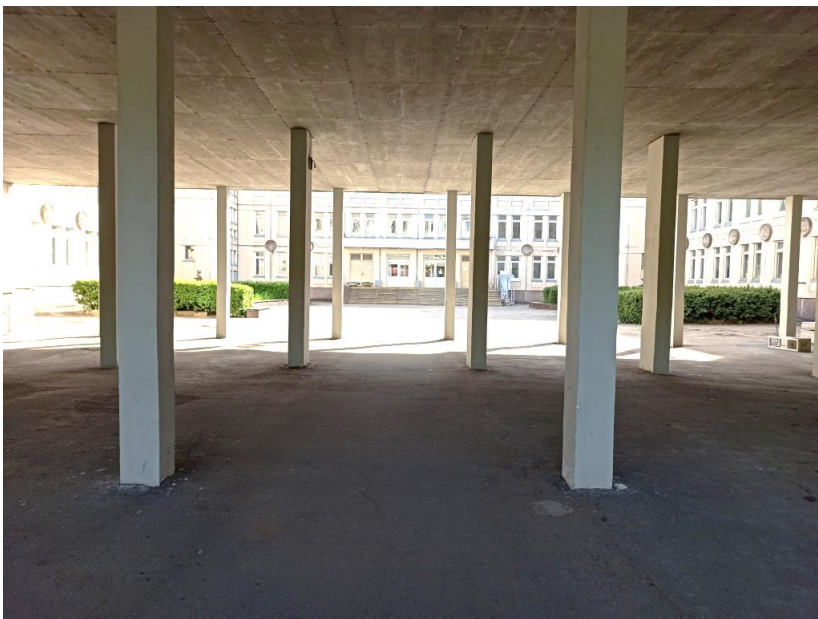
Ширина проема калитки, расположенной на входе на территорию, менее 0,9 м в свету (0,8 м). Наружное вызывное устройство рядом с входом на территорию размещено на высоте более 1,1 м, не обозначено тактильной пиктограммой. Вокруг столбов, расположенных на пути движения от входа на территорию к входу в здание, отсутствуют предупреждающие тактильно-контрастные указатели или круговое мощение. Отсутствуют парковочные места для инвалидов.

Увеличить ширину проема калитки, расположенной на входе на территорию, до не менее 0,9 м в свету. Разместить наружное вызывное устройство рядом с входом на территорию на высоте 0,85-1,1 м и обозначить его тактильной пиктограммой. Обустроить вокруг столбов, расположенных на пути движения от входа на территорию к входу в здание, предупреждающие тактильно-контрастные указатели или круговое мощение. Обустроить не далее 50 м от входа в здание парковочное место для инвалидов, обозначив его специальным дорожным знаком и дорожной разметкой на асфальте и обеспечив размеры не менее 3,6х6,0 м.

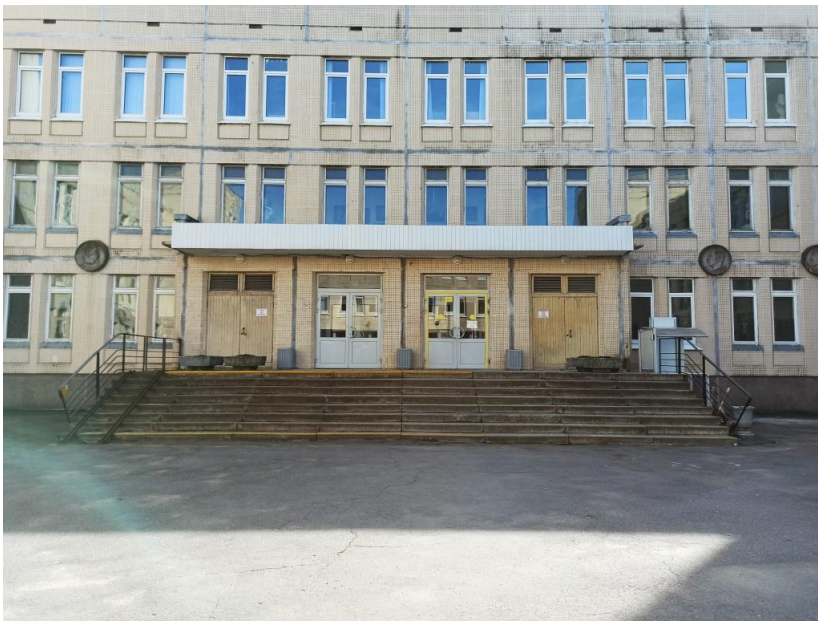
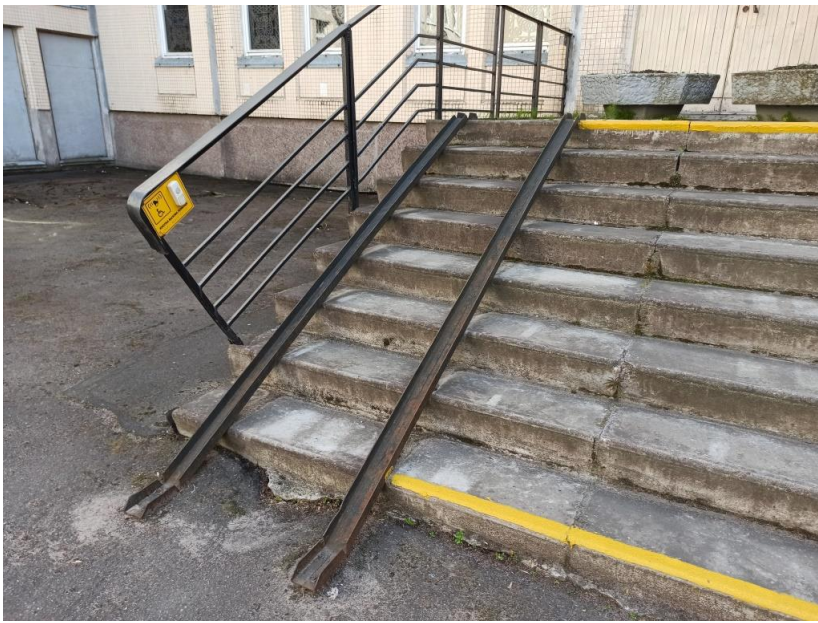
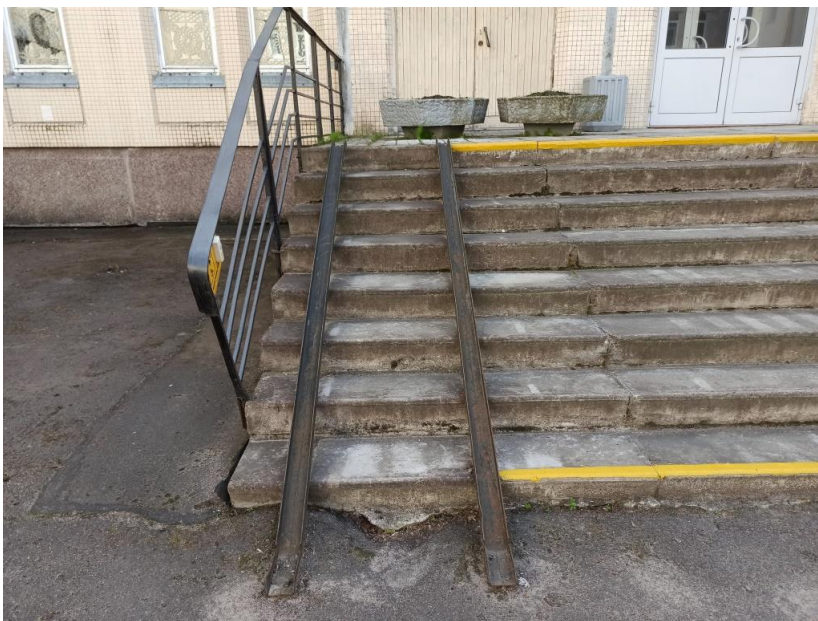
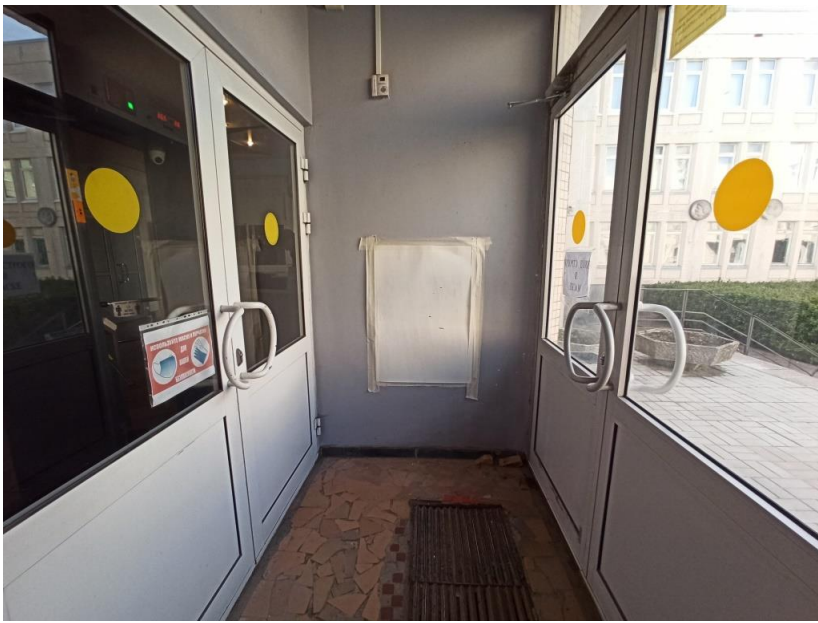
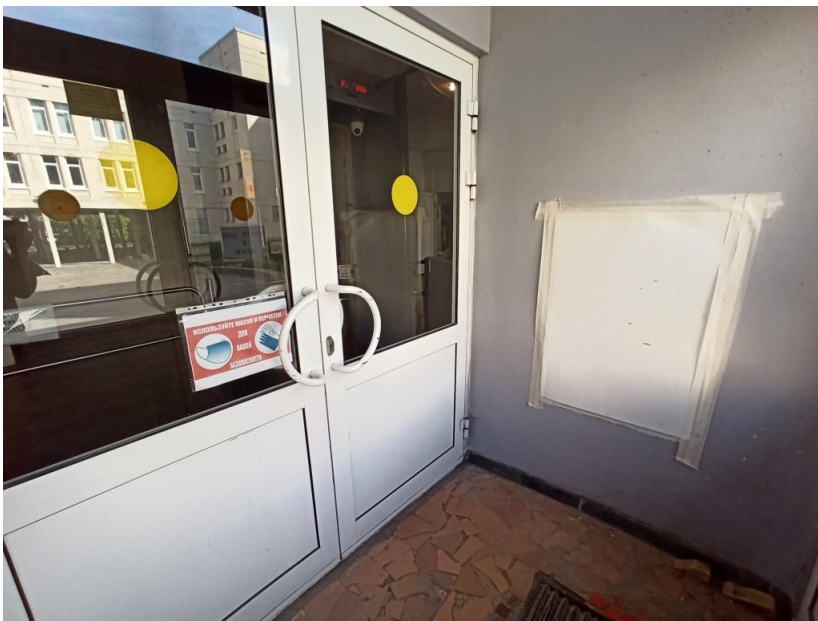
Контрастная маркировка краевых ступеней лестницы, расположенной перед входной площадкой, нанесена с нарушением действующих нормативов. Перед подъемом и спуском на лестницу, расположенную перед входной площадкой, отсутствуют предупреждающие тактильно-контрастные указатели. У поручней лестницы, расположенной перед входной площадкой, отсутствуют завершающие горизонтальные травмобезопасные окончания, выступающие за края марша на 0,3 м, поручни расположены на высоте более 0,9 м (1,0 м), отсутствуют центральные разделительные поручни. Высота порога входной двери более 0,014 м (0,03 м). Перед входной дверью отсутствуют предупреждающие тактильно-контрастные напольные указатели. Ширина проема створки входной двери менее 0,9 м в свету (0,8 м). Входная дверь не обеспечивает задержку автоматического закрывания продолжительностью не менее 5 с. Высота порога двери в тамбуре более 0,014 м (0,02 м). Ширина проема створки двери в тамбуре менее 0,9 м в свету (0,8 м). Дверь в тамбуре не обеспечивает задержку автоматического закрывания продолжительностью не менее 5 с.

Обозначить проступы краевых ступеней лестницы, расположенной перед входной площадкой, яркой контрастной маркировкой с шириной контрастной полосы в пределах 0,08-0,1 м и расстоянием между краем проступи и краем контрастной полосы в пределах 0,03-0,04 м. Обустроить за 0,3 м до края первой и последней ступеней марша лестницы, расположенной перед входной площадкой, предупреждающие тактильно-контрастные указатели глубиной 0,5-0,6 м. Обустроить у лестницы, расположенной перед входной площадкой, поручни по краям марша, а также центральные разделительные поручни через каждые 4 метра ширины марша, расположенные на высоте 0,9 м и имеющие завершающие травмобезопасные окончания, выступающие за края марша на 0,3 м. Устранить порог входной двери или занизить до высоты не более 0,014 м. До проведения этих работ приобрести и применять инвентарный перекатной пандус. Обустроить перед входной дверью предупреждающие тактильно-контрастные напольные указатели глубиной 0,5-0,6 м. Заменить входную дверь на нормативную (с шириной проема створки в свету не менее 0,9 м). Настроить доводчик входной двери на задержку автоматического закрывания продолжительностью не менее 5 с. Заменить дверь в тамбуре на нормативную (с шириной проема створки в свету не менее 0,9 м). Настроить доводчик двери в тамбуре на задержку автоматического закрывания продолжительностью не менее 5 с.

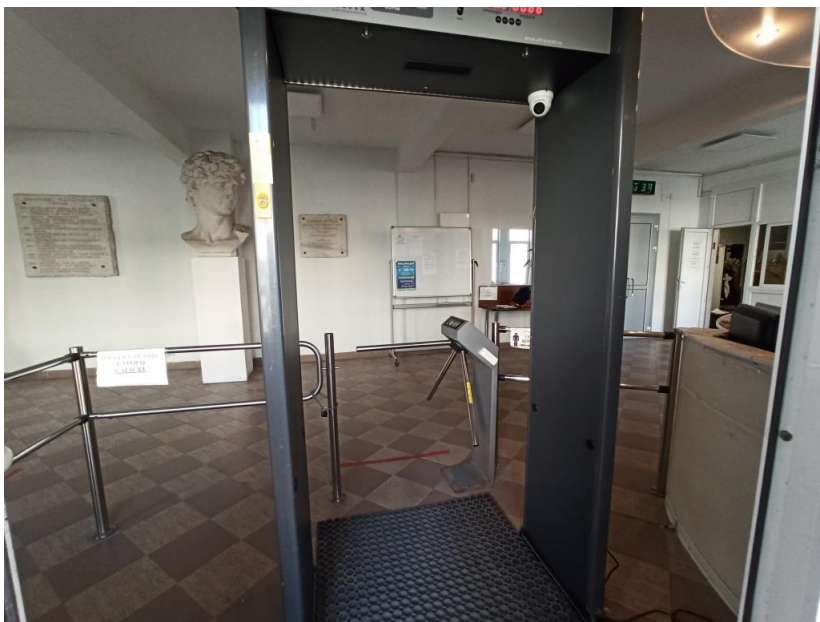
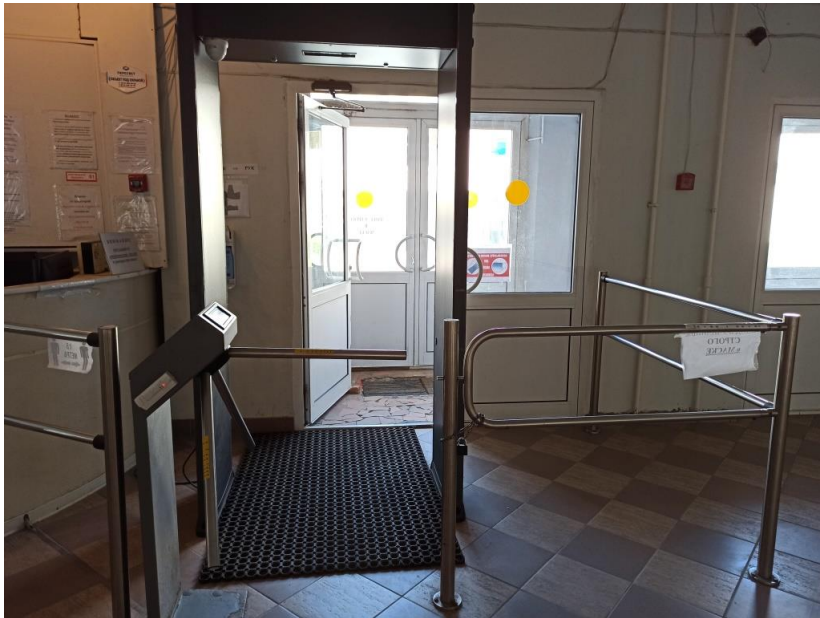
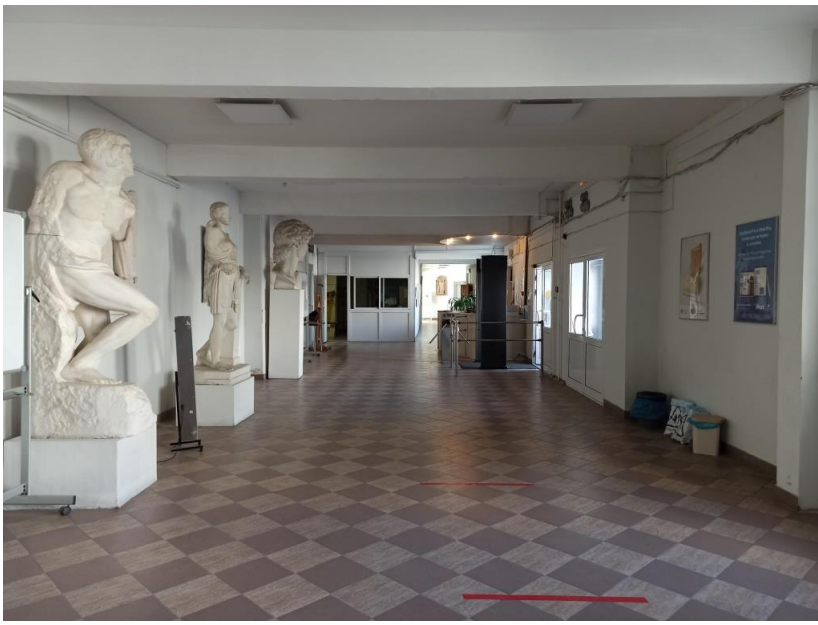
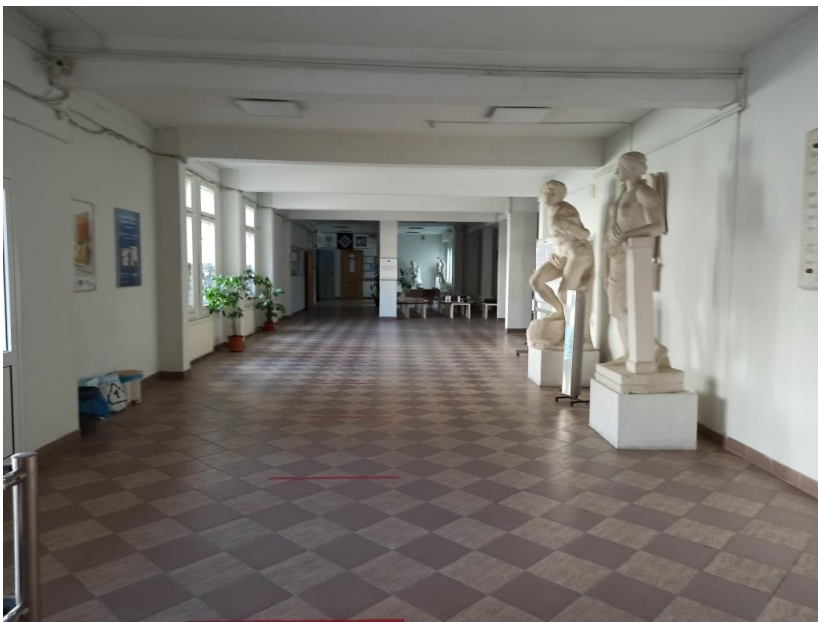
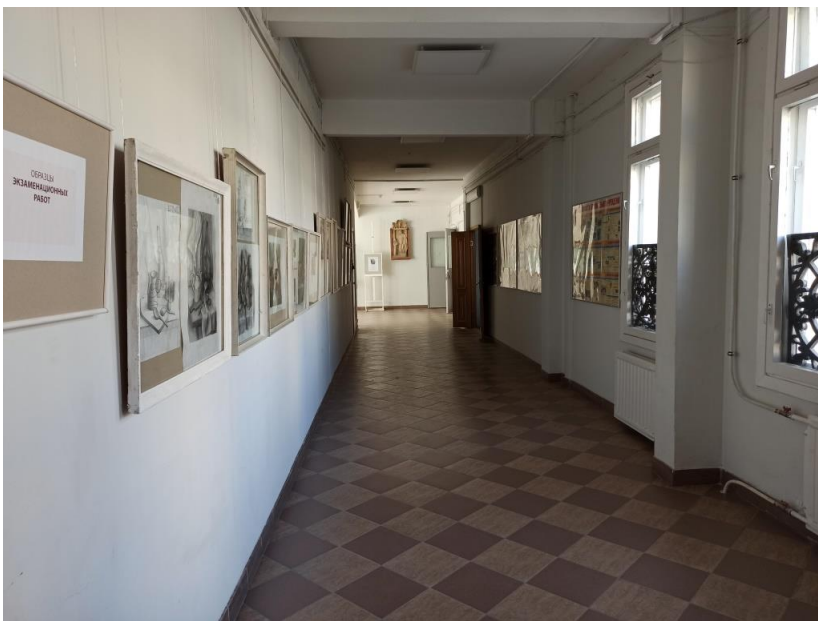
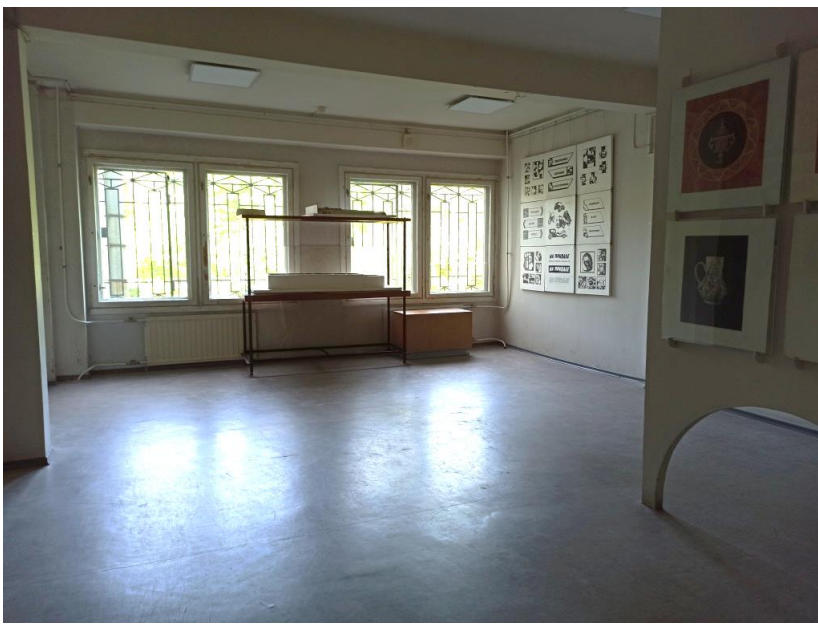
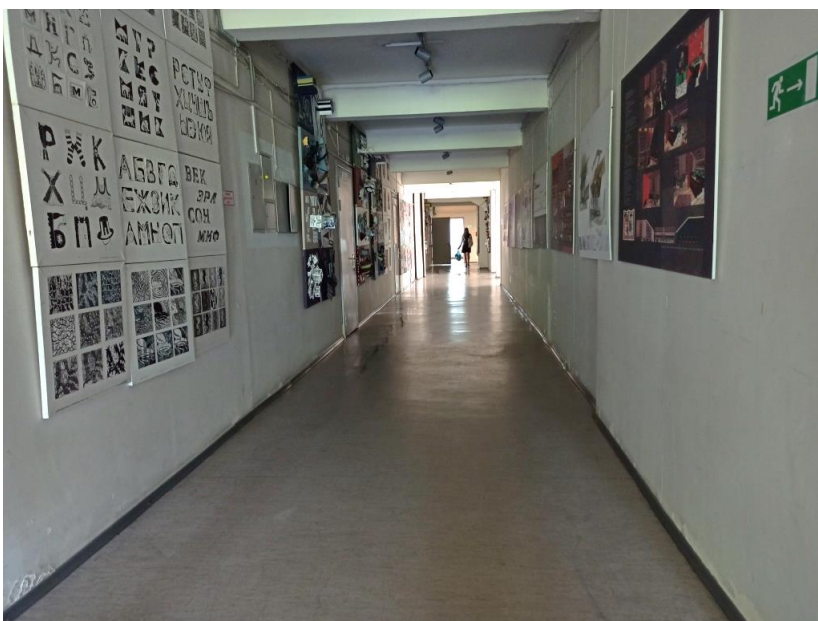
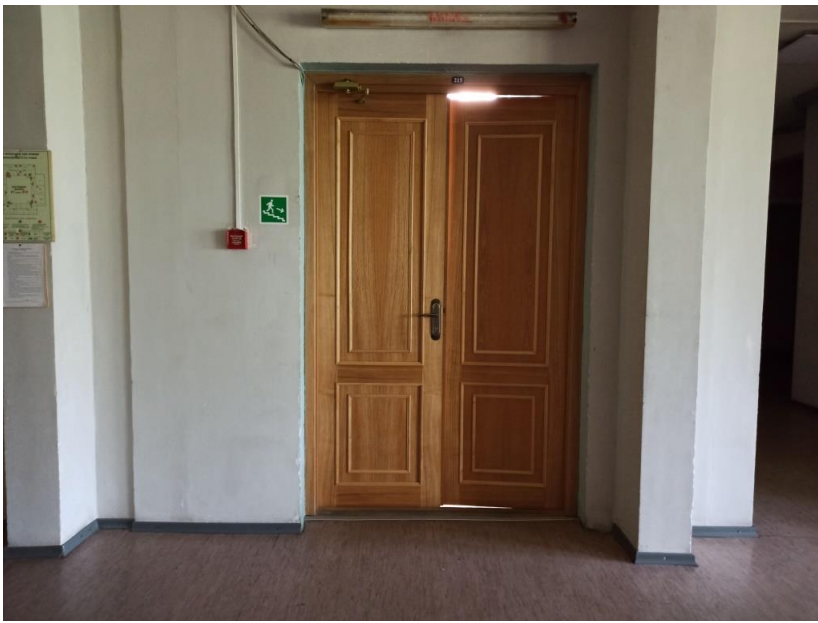
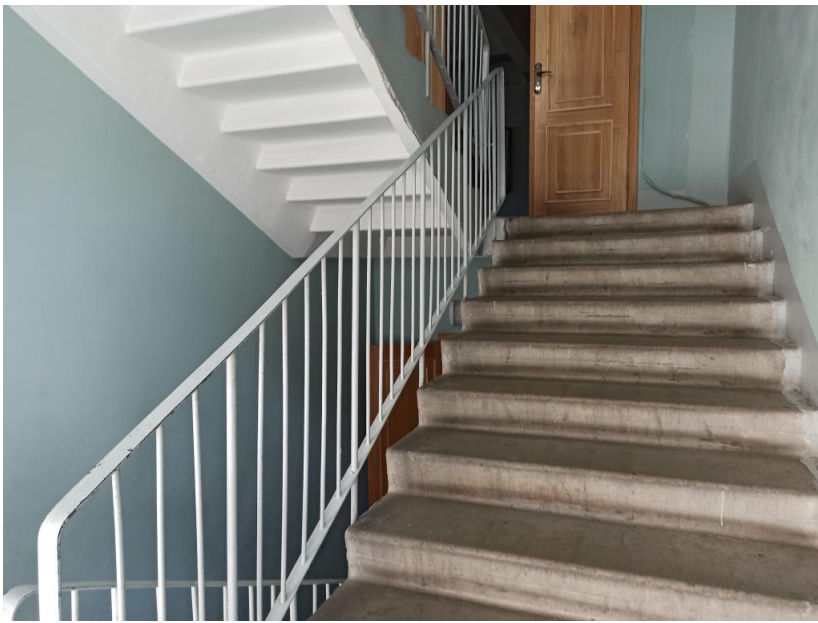
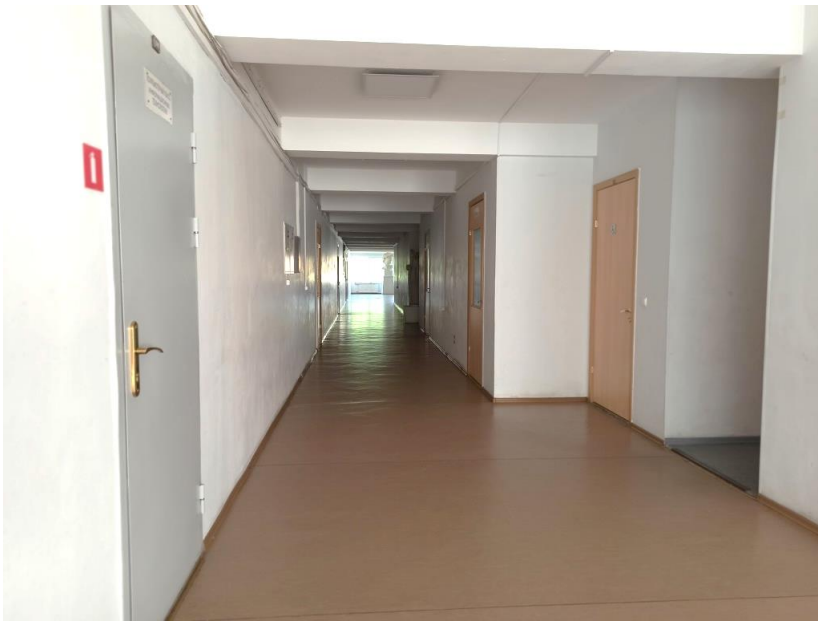
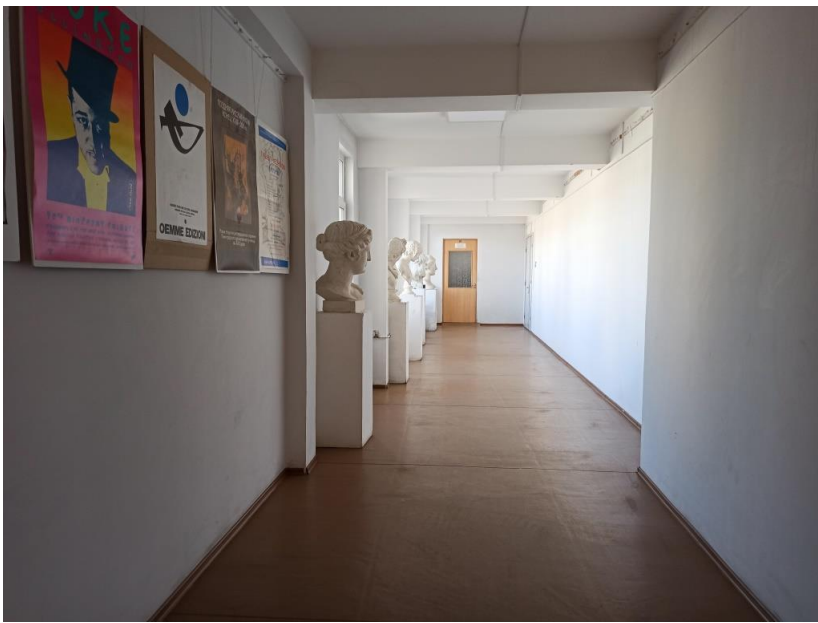
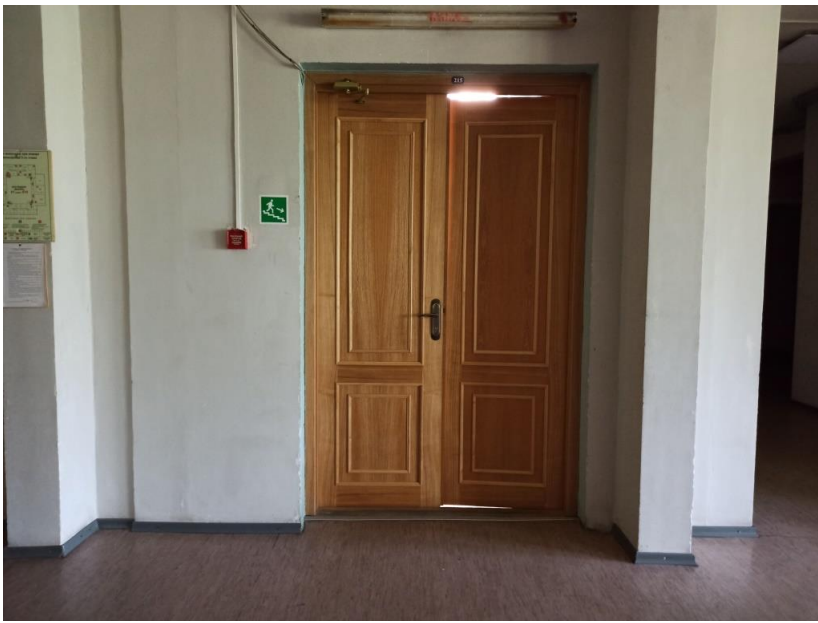
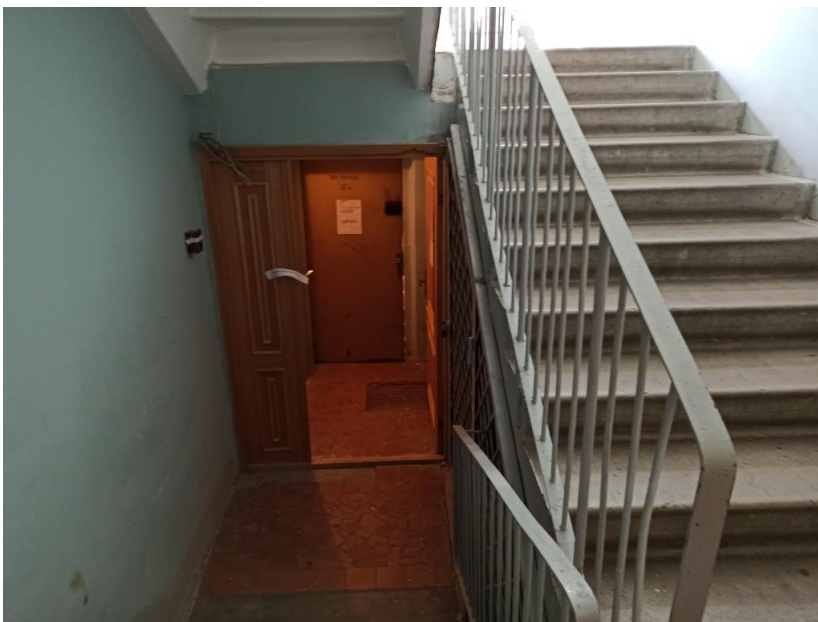
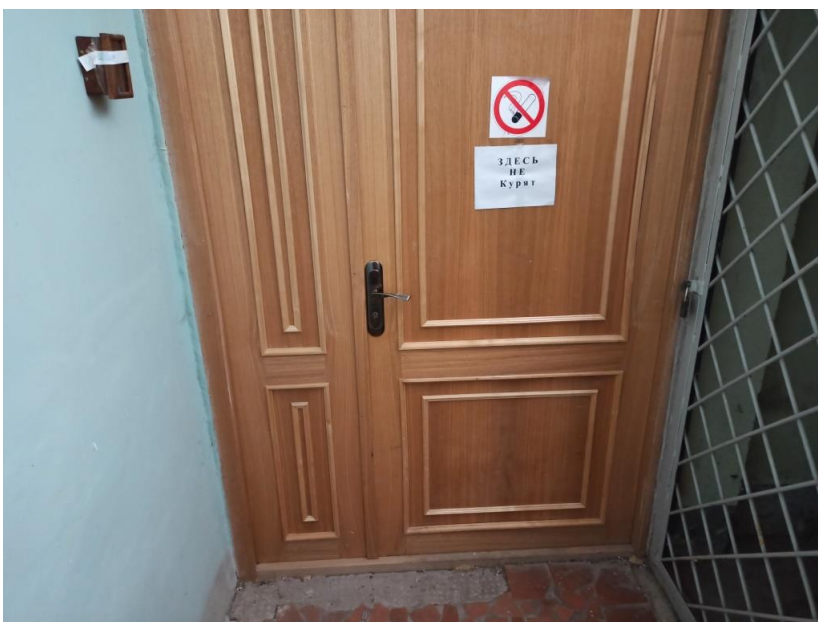
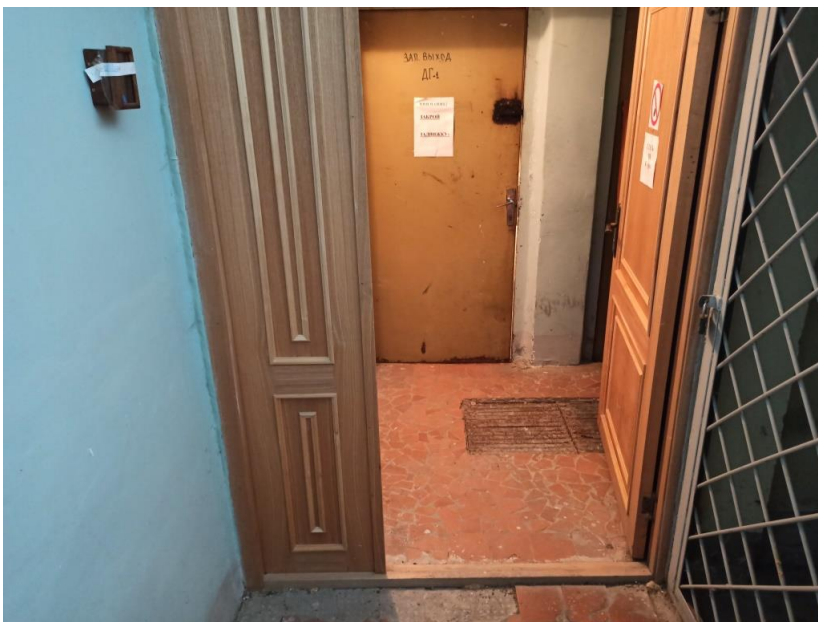
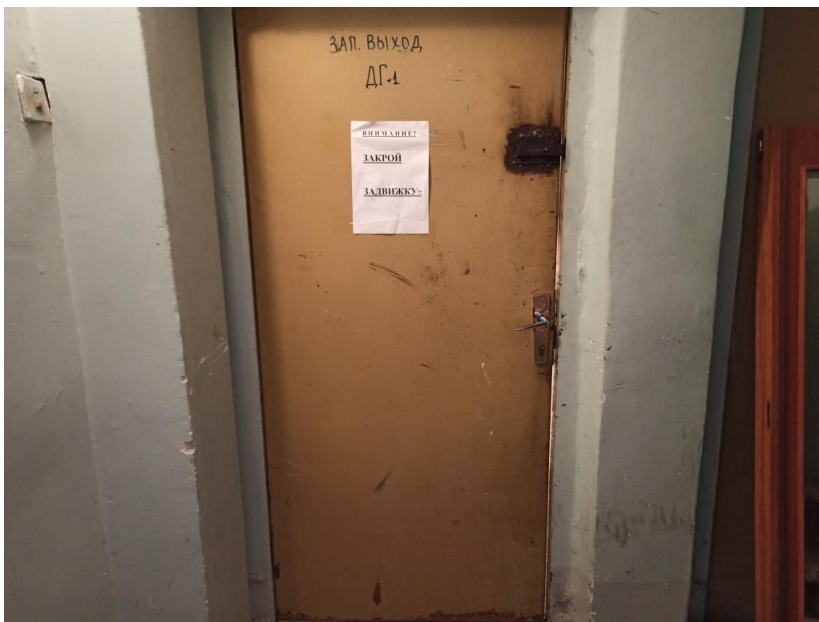
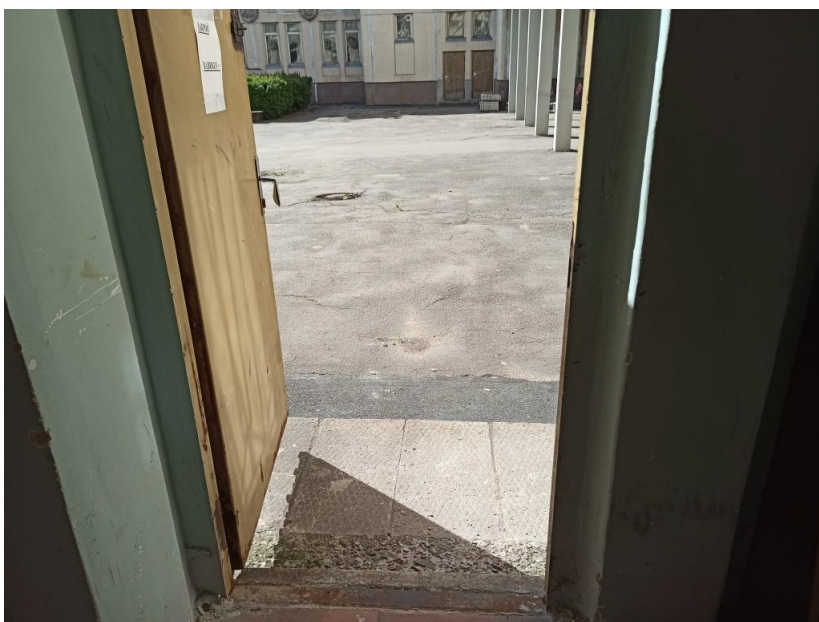
Отсутствует тактильное обозначение пути движения от входа в здание к зонам оказания услуг, предупредительная информация перед препятствиями и поворотами на путях движения. Отсутствует место ожидания для собаки-проводника. В коридорах отсутствуют места для отдыха и ожидания для инвалидов. Перед подъемами и спусками на внутренние лестницы отсутствуют предупреждающие тактильно-контрастные указатели. Отсутствует маркировка краевых ступеней внутренних лестниц. На боковой поверхности поручней внутренних лестниц отсутствуют рельефные обозначения этажей, а также предупредительные полосы об окончании перил. Лестницы не дублируются лифтами или подъемными платформами. Поручни перил с внутренней стороны межэтажных лестниц не являются непрерывными по всей высоте. На участках пола перед дверьми, расположенными фронтально на путях движения внутри здания (перед выходами на лестничные клетки), отсутствуют предупреждающие тактильно-контрастные указатели. Высота порогов дверей, расположенных перед выходами на лестничные клетки, более 0,014 м (0,04-0,05 м). Лестницы на путях эвакуации не обозначены контрастно. Лестницы на путях эвакуации не дублируются спусковыми устройствами.

Обустроить тактильно-контрастные предупреждающие указатели за 0,3 м до препятствий на основных путях движения внутри здания. Обеспечивать оказание ситуативной помощи со стороны сотрудника учреждения при перемещении инвалидов с нарушением зрения по путям движения внутри здания. Определить и документально закрепить место ожидания для собаки-проводника. Организовать и обозначить в коридорах на каждом этаже, где ожидают посетители с инвалидностью, места для отдыха и ожидания для инвалидов. Обустроить за 0,3 м до краев верхней и нижней ступеней марша внутренних лестниц, расположенных на путях движения инвалидов, тактильно-контрастные предупреждающие напольные указатели глубиной 0,5-0,6 м. Обозначить проступи краевых ступеней внутренних лестниц, расположенных на путях движения инвалидов, яркой контрастной маркировкой с шириной контрастной полосы в пределах 0,08-0,1 м и расстоянием между краем проступи и краем контрастной полосы в пределах 0,03-0,04 м. Обустроить на боковой поверхности поручней внутренних лестниц, расположенных на путях движения инвалидов, рельефные обозначения этажей, а также предупредительные полосы об окончании перил. Приобрести мобильный лестничный подъемник. Обустроить у межэтажных лестниц, расположенных на путях движения инвалидов, поручни перил с внутренней стороны, непрерывные по

всей высоте. Обустроить на участках пола перед дверьми, расположенными фронтально на путях движения внутри здания (перед выходами на лестничные клетки), на расстоянии ширины полотна двери от плоскости дверного полотна снаружи и на расстоянии 0,3 м от плоскости дверного полотна со с внутренней стороны предупреждающие тактильно-контрастные напольные указатели глубиной 0,5-0,6 м и высотой рифов 0,04 м. Обозначить проступи краевых ступеней лестниц, расположенных на путях эвакуации, яркой контрастной маркировкой с шириной контрастной полосы в пределах 0,08-0,1 м и расстоянием между краем проступи и краем контрастной полосы в пределах 0,03-0,04 м. Рекомендуется приобрести эвакуационный стул или стулья. Выделить сотрудников, ответственных за своевременную эвакуацию инвалидов. Провести обучение/инструктаж сотрудников по оказанию помощи посетителям из числа МГН в ЧС.
