ПАСПОРТ ДОСТУПНОСТИ № _____
объекта социальной инфраструктуры (ОСИ)
***СПб ГБПОУ «Санкт-Петербургское
художественное училище имени Н.К. Рериха»***

Адрес объекта: ***195257, СПб, проспект
Гражданский, д. 88. Корп.2, литер А***

**АКТ ОБСЛЕДОВАНИЯ
объекта социальной инфраструктуры
К ПАСПОРТУ ДОСТУПНОСТИ ОСИ**

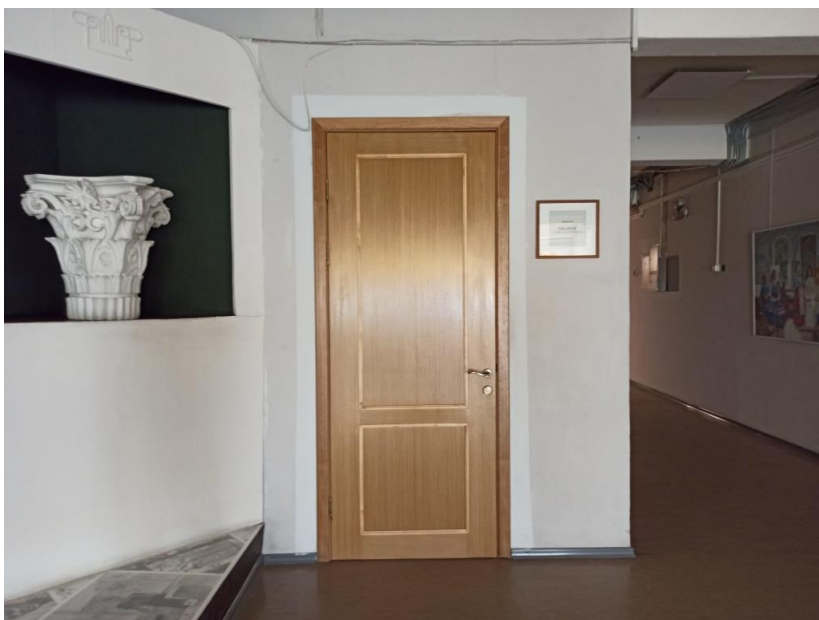
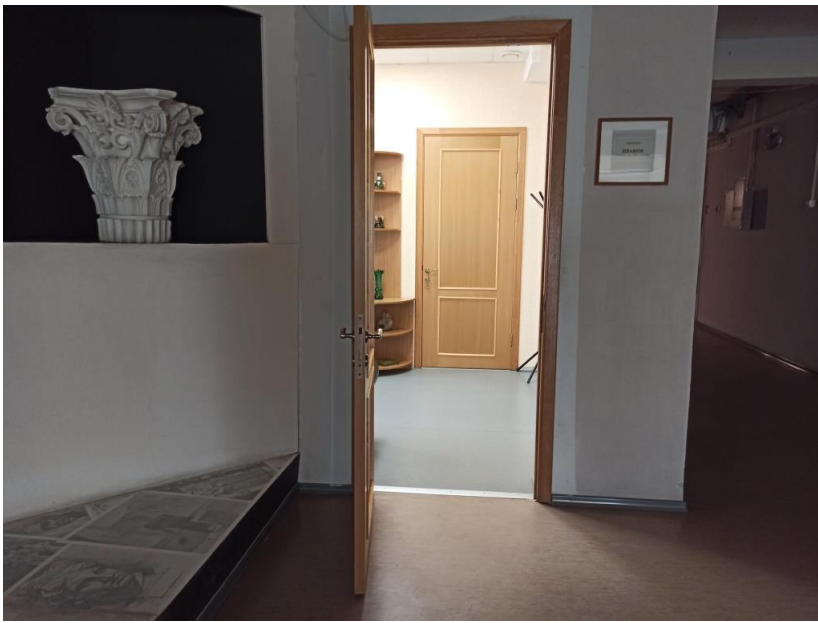
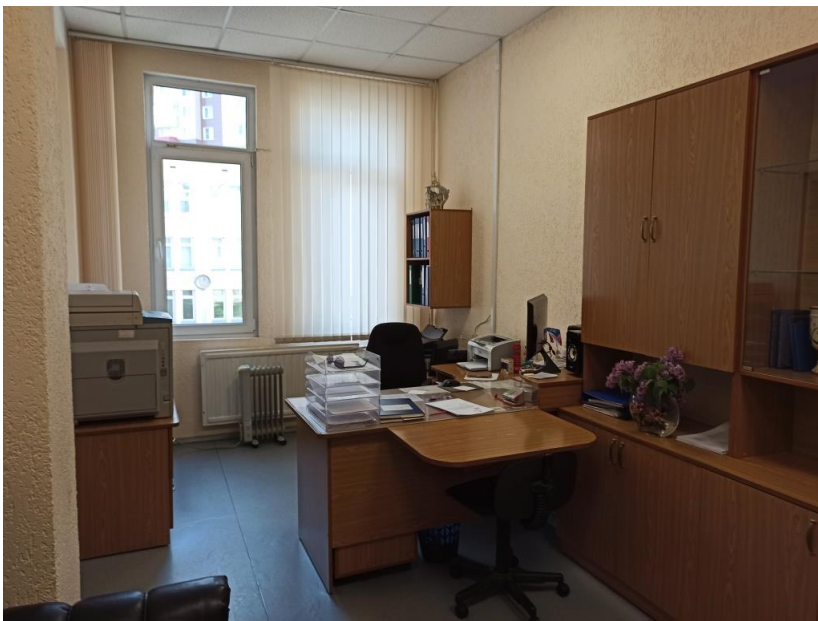
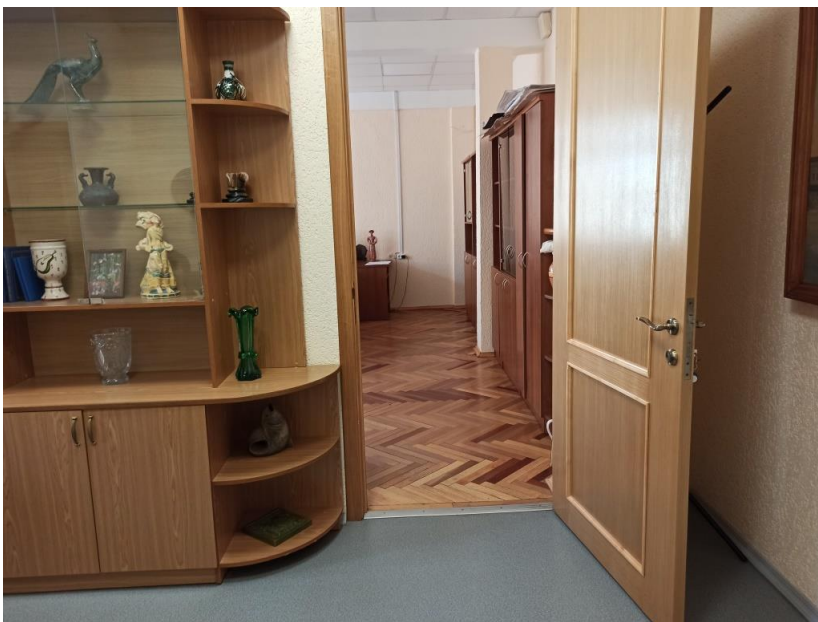
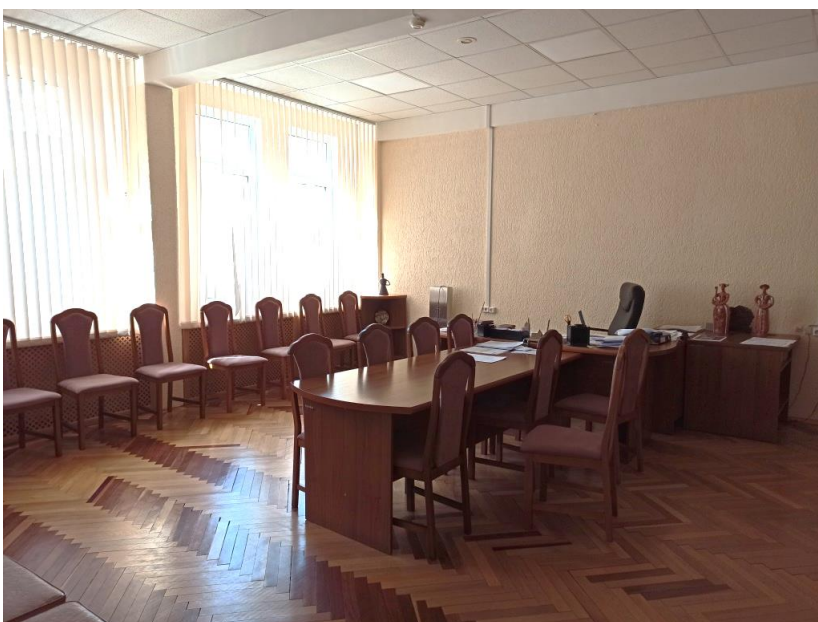
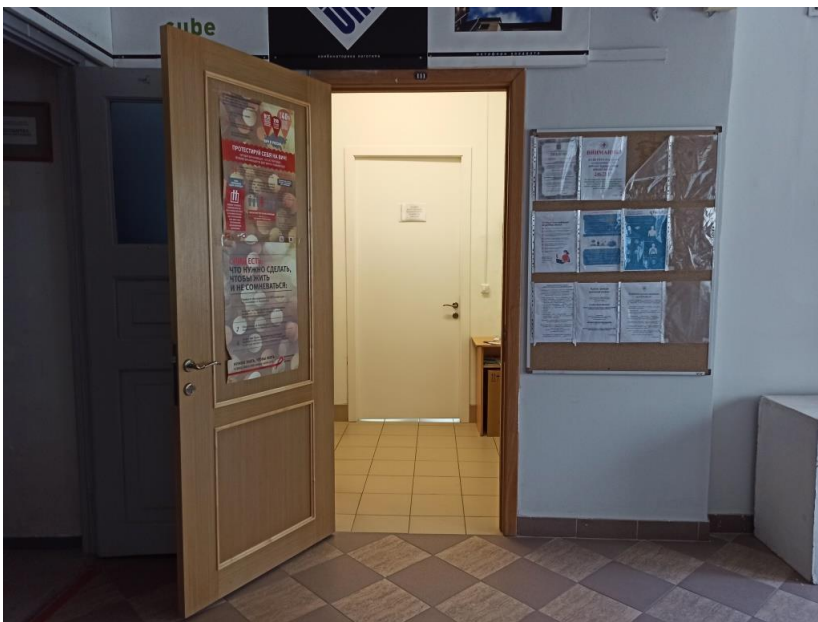
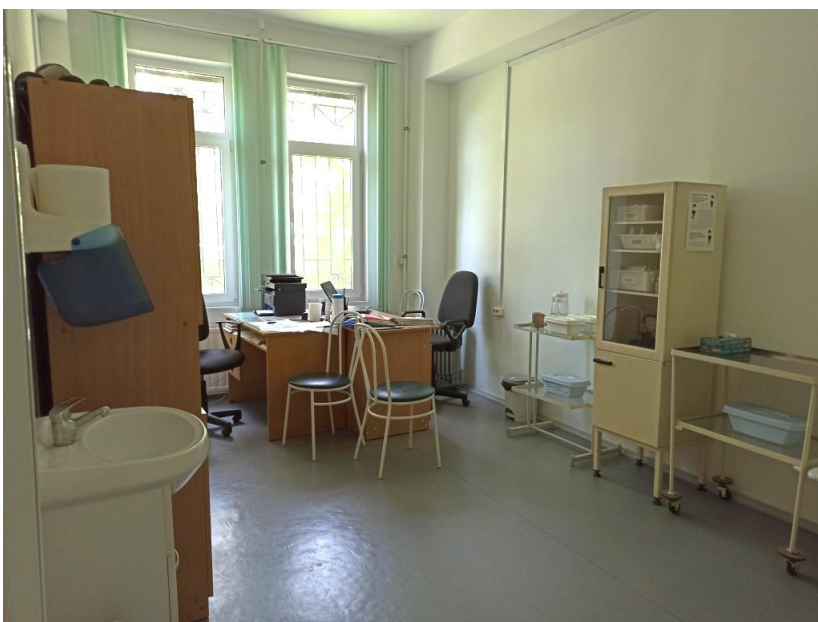
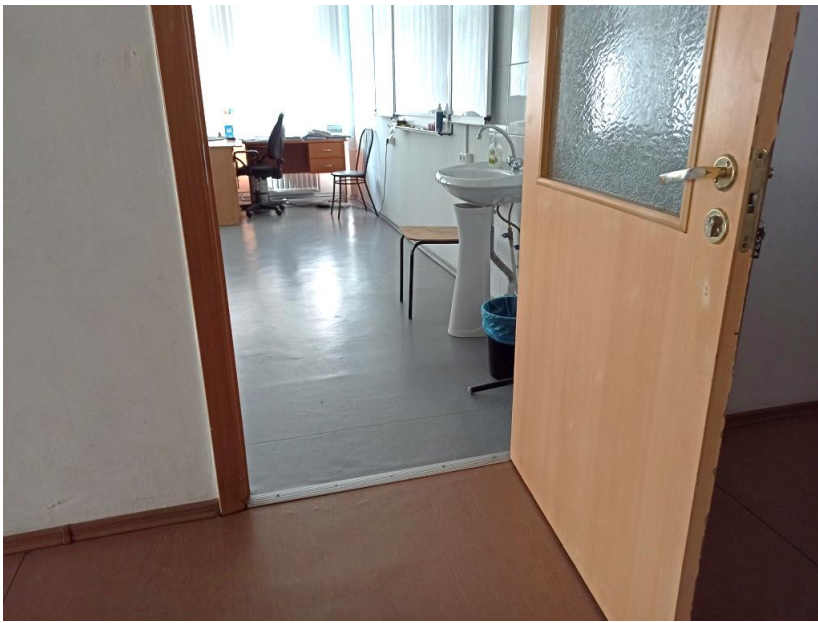
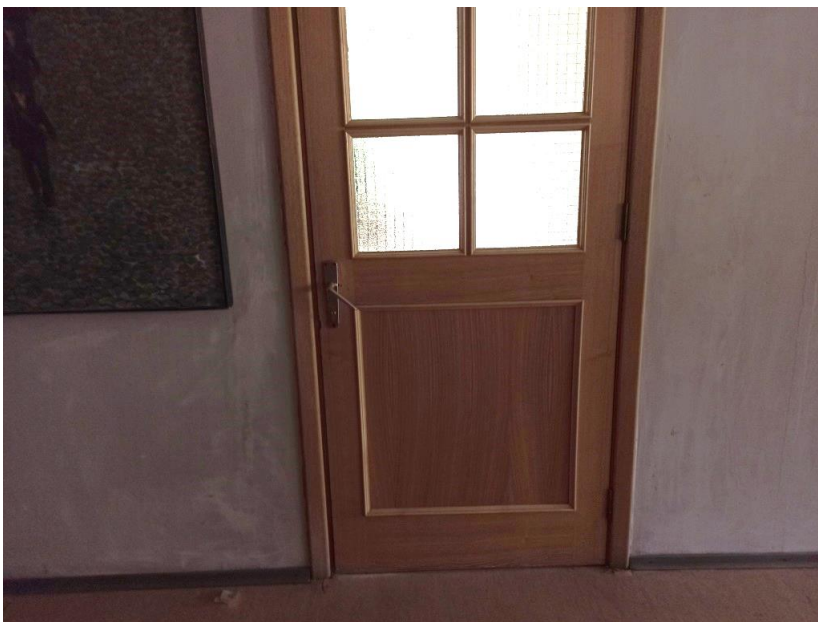
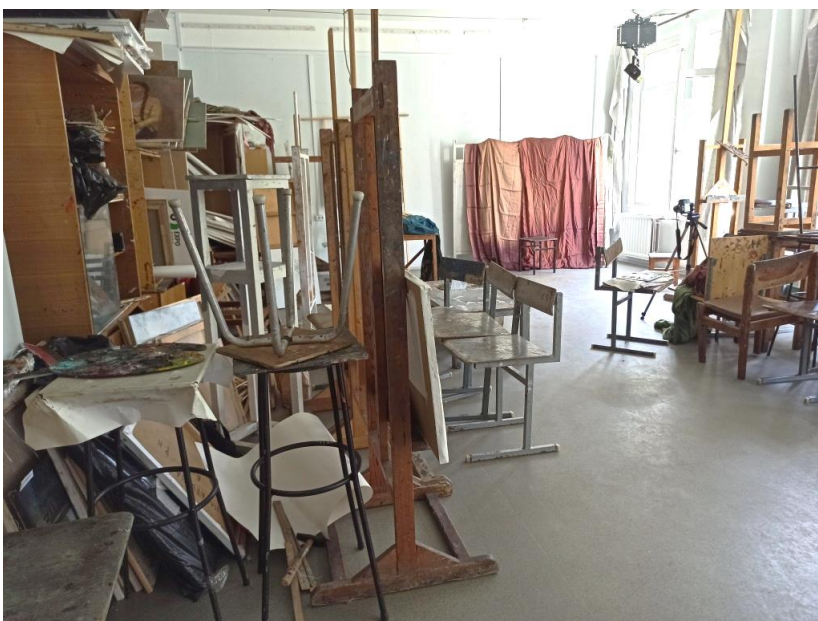
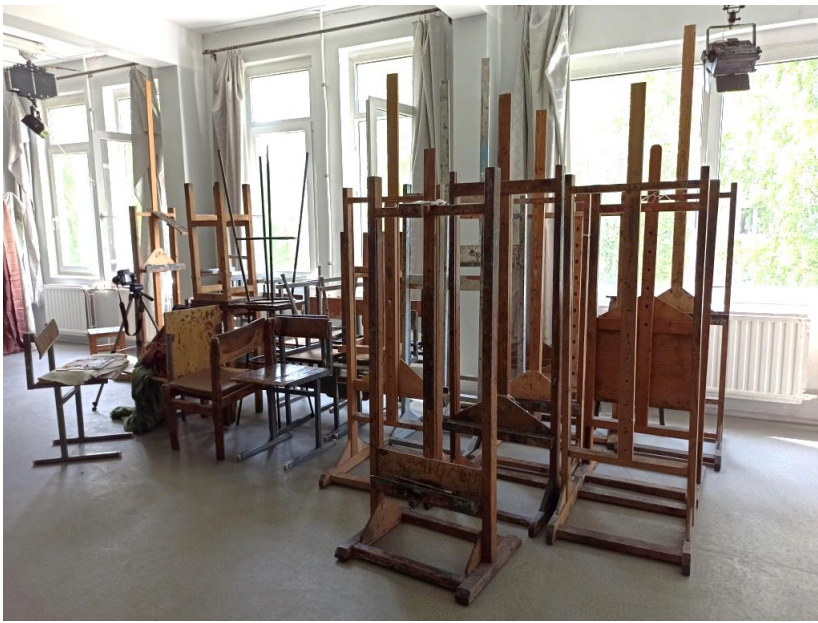
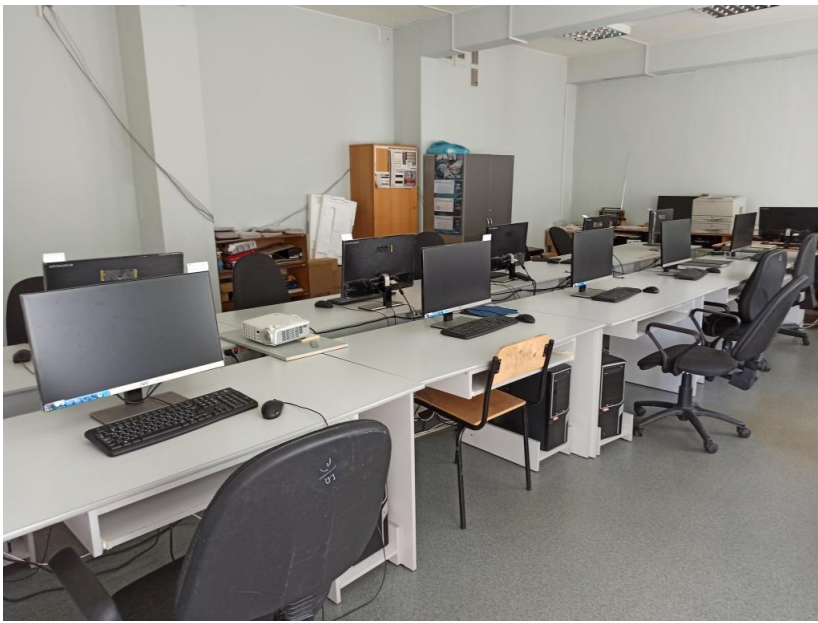
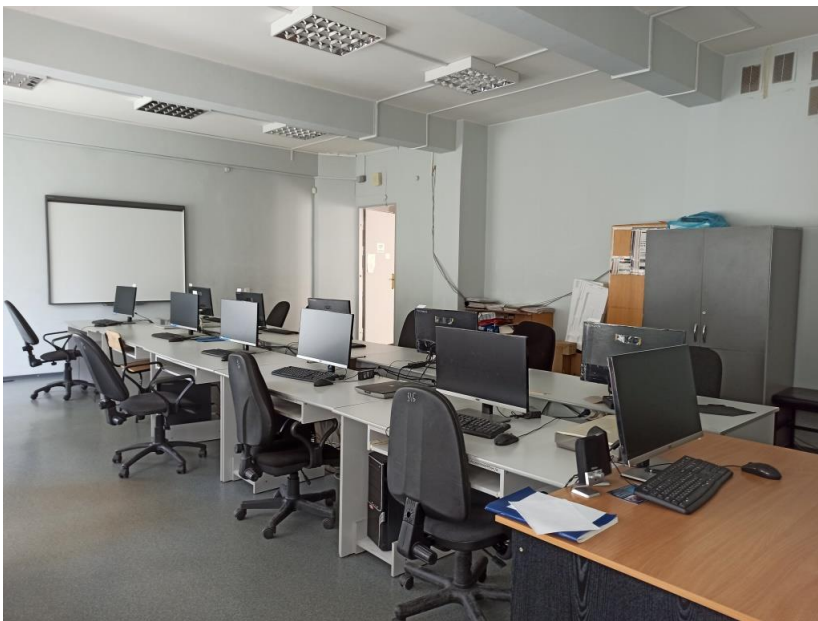
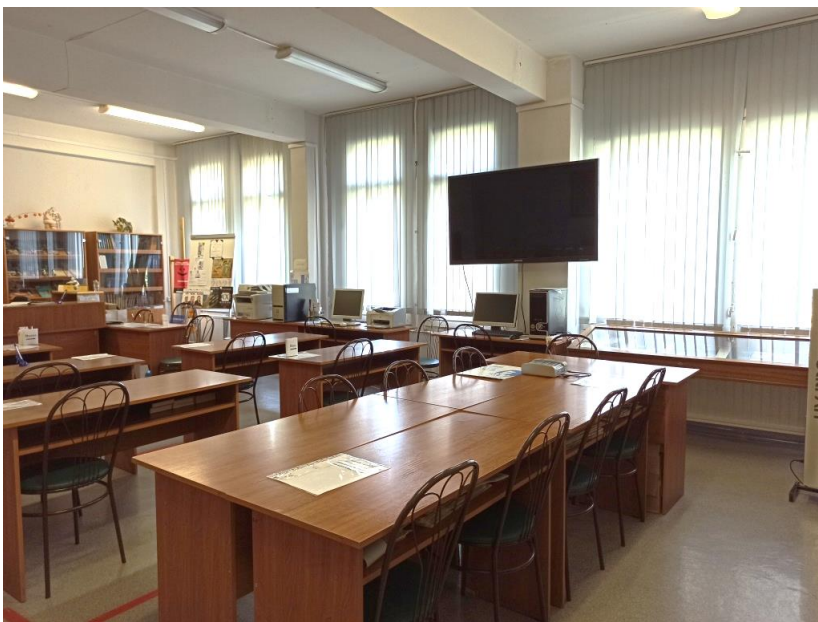
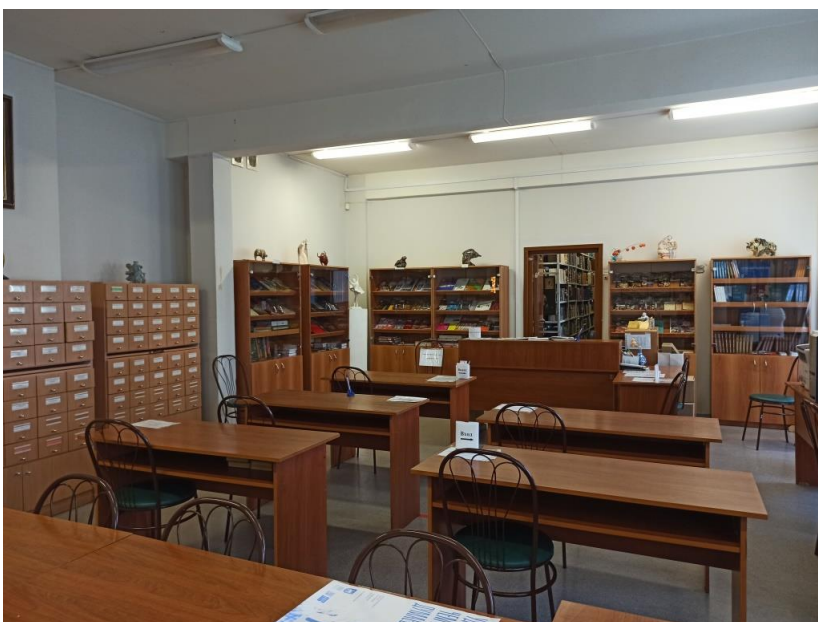
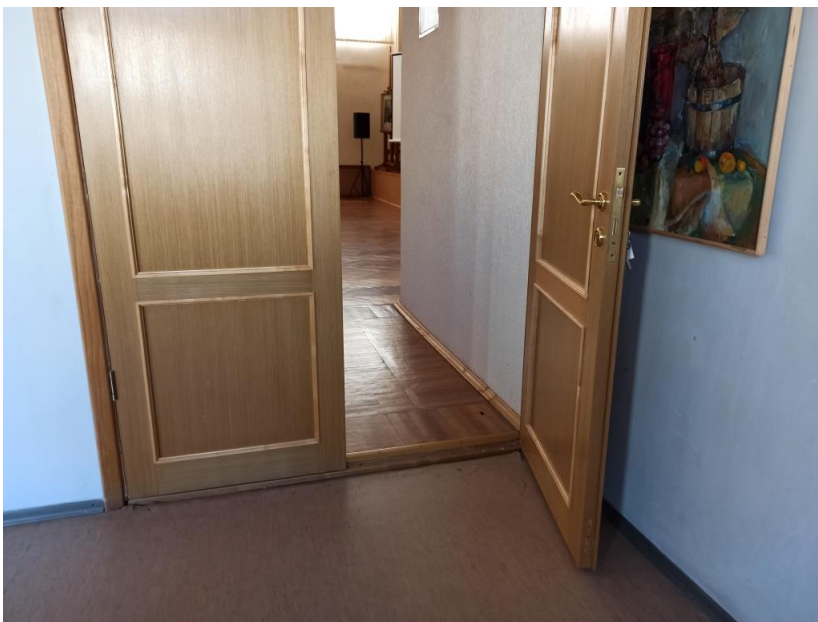
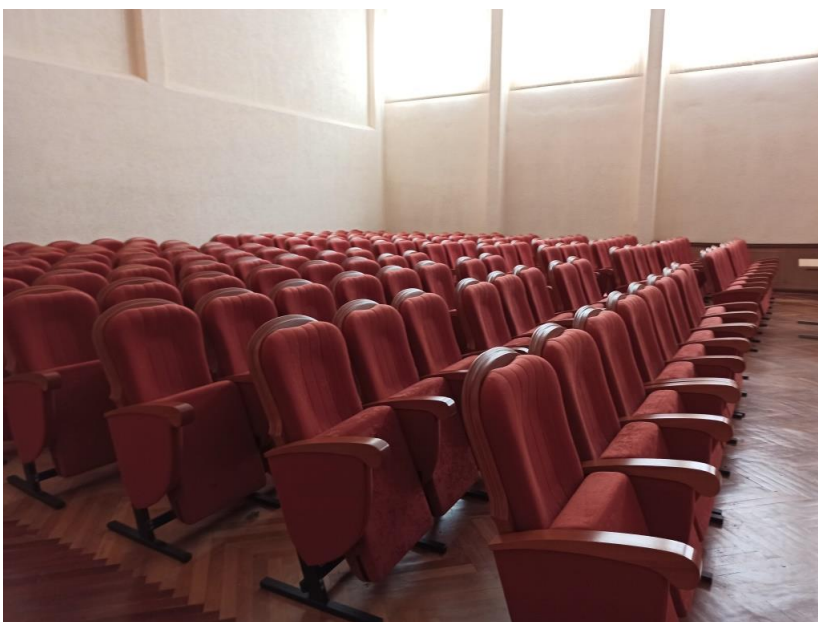
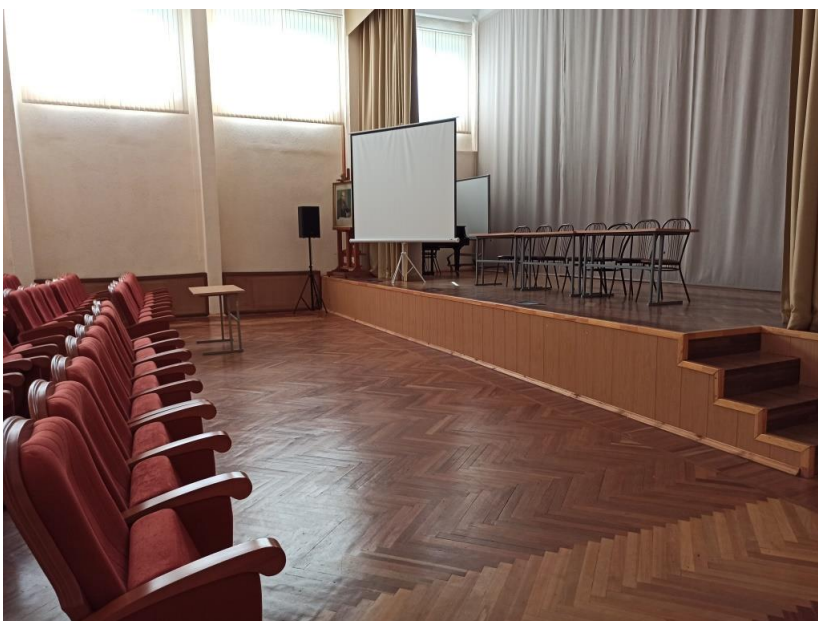
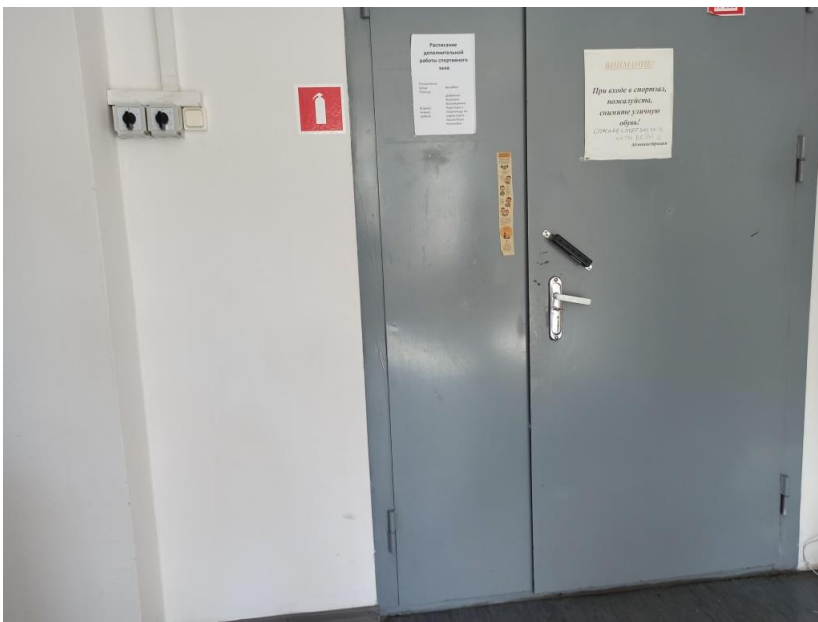
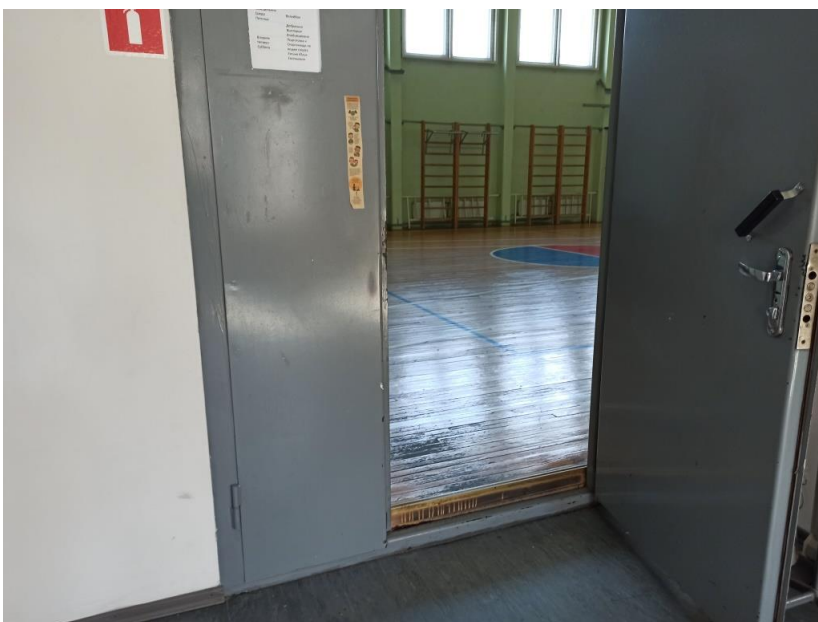
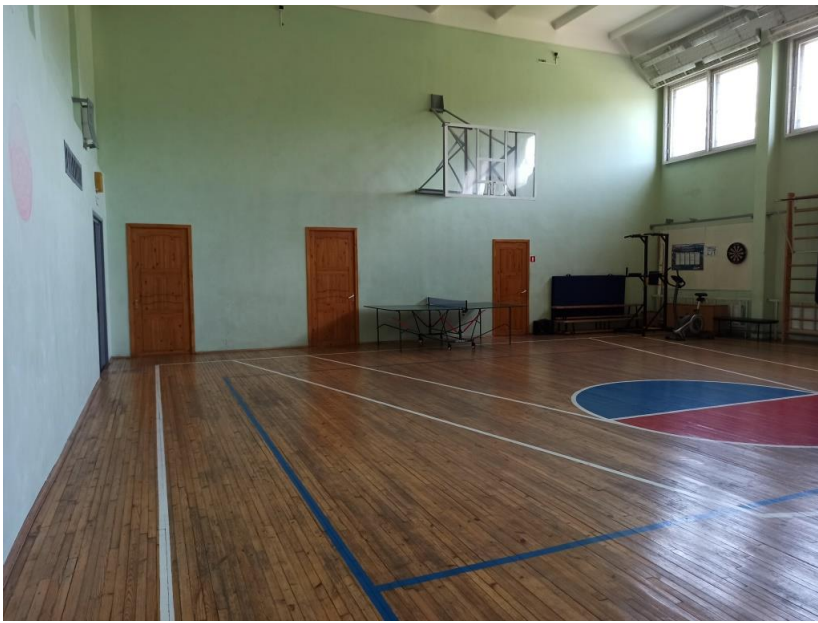
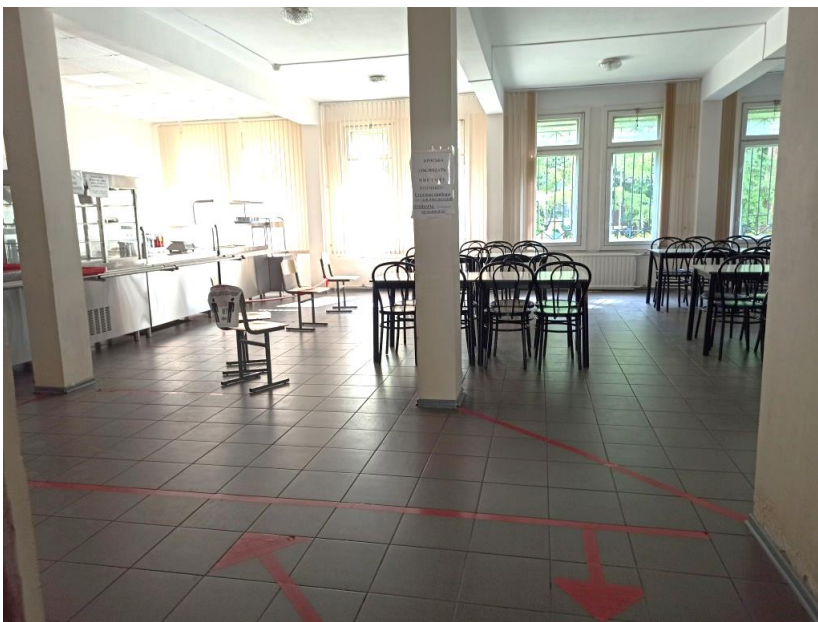
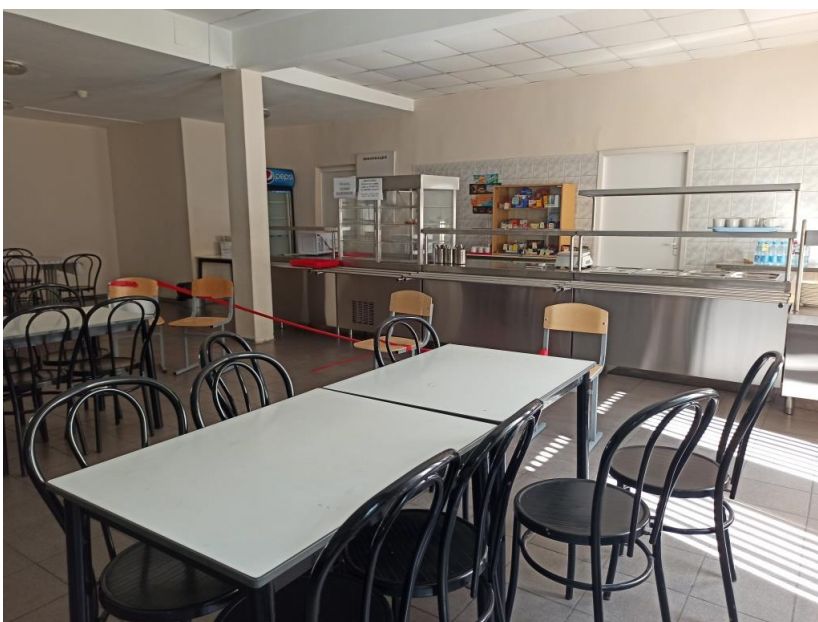
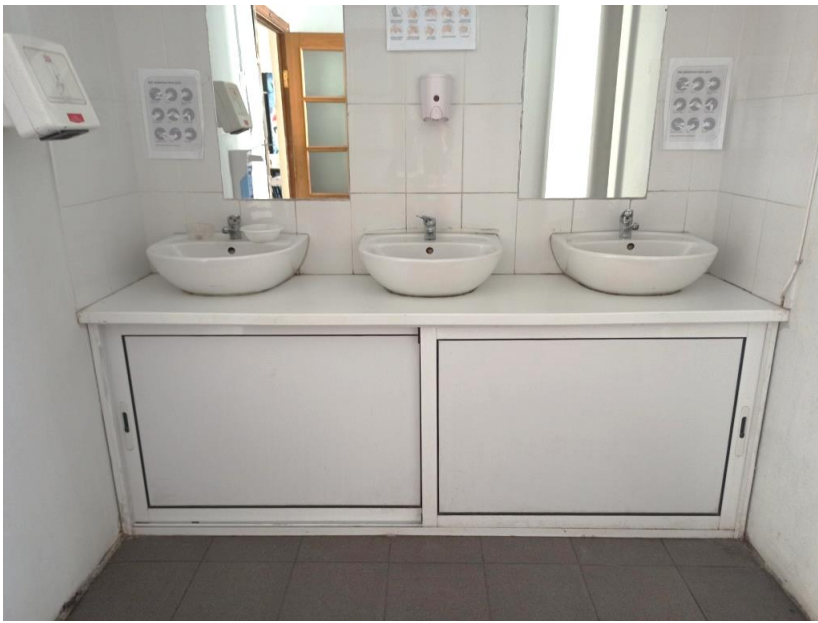
Ручки некоторых дверей в учебные помещения не контрастны относительно дверных полотен. Ширина дверного проема в медицинский кабинет и учебные помещения в свету менее 0,9 м (0,85 м). Высота порога двери на входе в компьютерный класс более 0,014 м (0,03 м). В актовом зале отсутствуют места для инвалидов, передвигающихся на кресле-коляске. В актовом зале отсутствует система усиления звука (индукционная система). Ручка двери в актовый зал не контрастна относительно дверного полотна. Высота порогов на входах в актовый и спортивный залы более 0,014 м (0,05 и 0,13 м соответственно). Высота порога двери на входе в столовую более 0,014 м (0,03 м). Сушилка для рук и дозатор мыла в столовой обустроены на высоте более 1,1 м. Ширина проема двери в столовую в свету менее 0,9 м (0,88 м).

Зона целевого назначения здания (в т.ч. жилые помещения): обозначить неконтрастные ручки дверей в учебные помещения яркой контрастной относительно дверных полотен маркировкой. Приобрести инвентарный перекатной пандус. Выделить в актовом зале места для инвалидов, передвигающихся на кресле-коляске. Обустроить в актовом зале систему усиления звука (индукционную систему). Обозначить ручку двери в актовый зал яркой контрастной относительно дверного полотна маркировкой. Обустроить сушилку для рук и дозатор мыла в столовой на высоте 0,85-1,1 м.

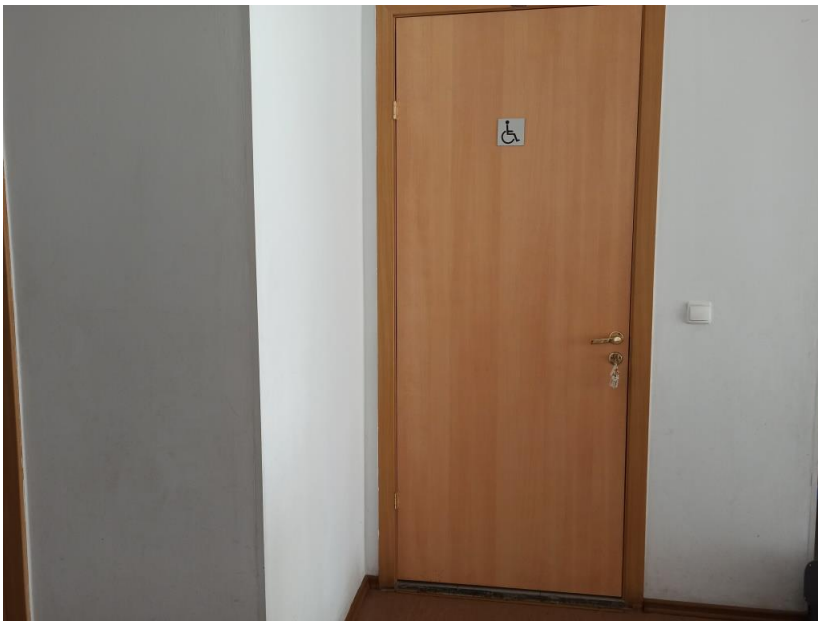
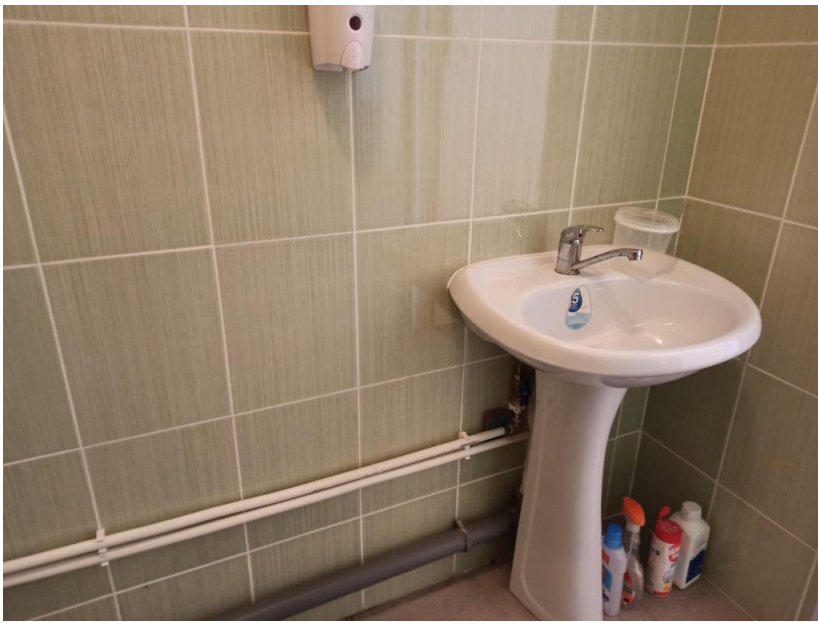
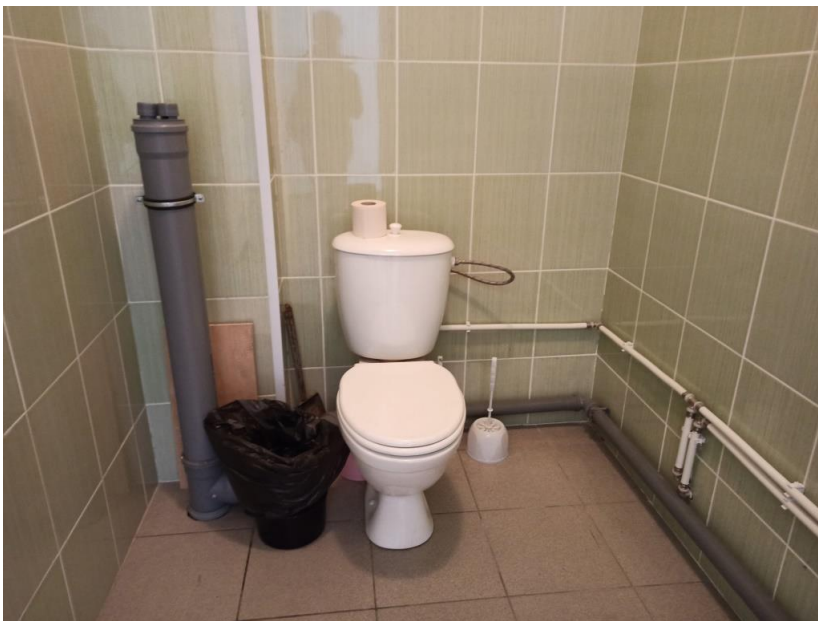
Выключатель света в туалетную комнату, предполагающуюся для инвалидов, расположен на высоте более 1,1 м (1,17 м). Ширина дверного проема в туалетную комнату, предполагающуюся для инвалидов, в свету менее 0,9 м (0,85 м). Высота порога на входе в туалетную комнату, предполагающуюся для инвалидов, более 0,014 м (0,02 м). Туалетная комната, предполагающаяся для инвалидов, не оборудована опорными поручнями рядом с унитазом и раковиной, крючком для трости, костылей и других принадлежностей. В туалетной комнате, предполагающейся для инвалидов, отсутствует система тревожной сигнализации или система двусторонней связи. Над входом в туалетную комнату, предполагающуюся для инвалидов, не установлено комбинированное устройство звуковой и визуальной аварийной сигнализации, срабатывающее при нажатии кнопки вызова помощи. В туалетной комнате, предполагающейся для инвалидов, отсутствует аварийное освещение. Дозатор мыла в туалетной комнате, предполагающейся для инвалидов, расположен на высоте более 1,1 м (1,24 м). Унитаз в туалетной комнате, предполагающейся для инвалидов, расположен на высоте менее 0,45 м, не оборудован системой автоматического слива.

Обустроить выключатель света в туалетную комнату, предполагающуюся для инвалидов, на высоте от 0,85 до 1,1 м. Обустроить в туалетной комнате, предполагающейся для инвалидов, опорные поручни рядом с унитазом и раковиной, крючок для трости, костылей и других принадлежностей. Обустроить в туалетной комнате, предполагающейся для инвалидов, систему тревожной сигнализации или систему двусторонней связи (кнопку вызова помощи) в непосредственной близости от унитаза и обозначить ее пиктограммой на контрастном фоне. Обустроить над входом в туалетную комнату, предполагающуюся для инвалидов, комбинированное устройство звуковой и визуальной аварийной сигнализации, срабатывающее при нажатии кнопки вызова помощи. Обустроить в туалетной комнате, предполагающейся для инвалидов, аварийное освещение. Обустроить в туалетной комнате, предполагающейся для инвалидов, дозатор мыла на высоте не более 1,1 м. Установить в туалетной комнате, предполагающейся для инвалидов, унитаз с высотой 0,45-0,5 м, оборудованный системой автоматического слива.

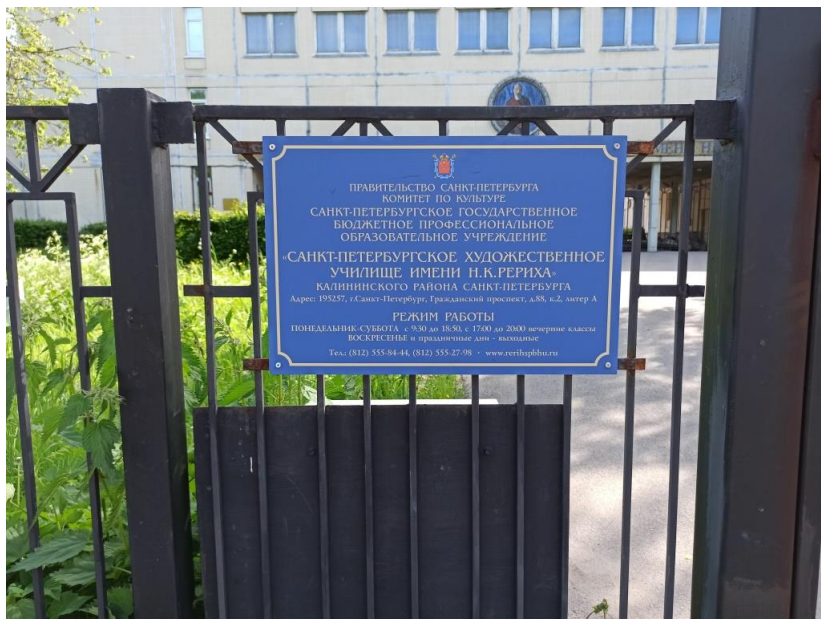
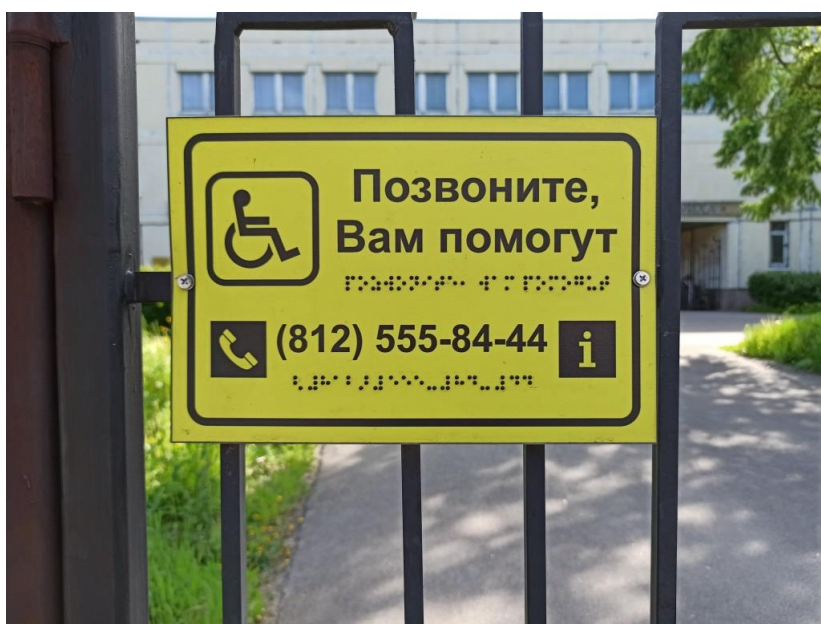
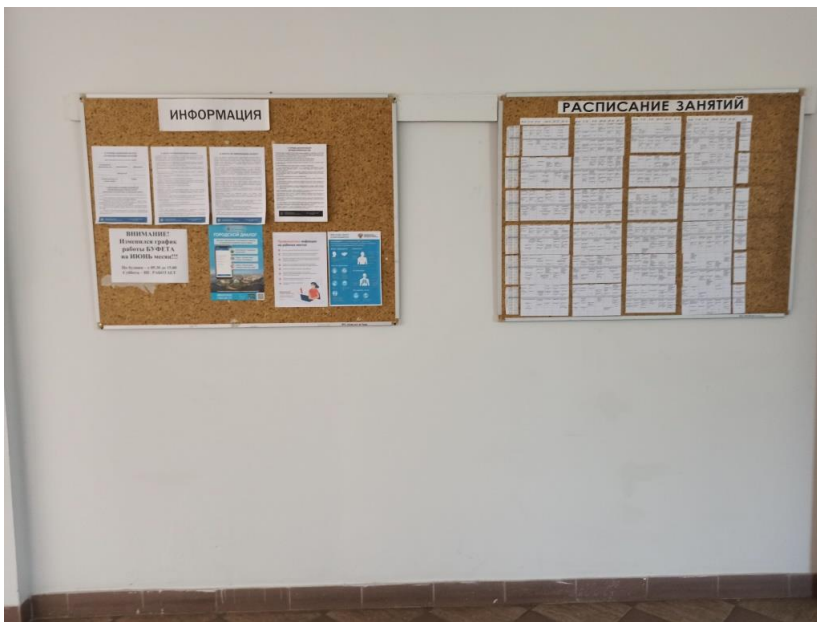
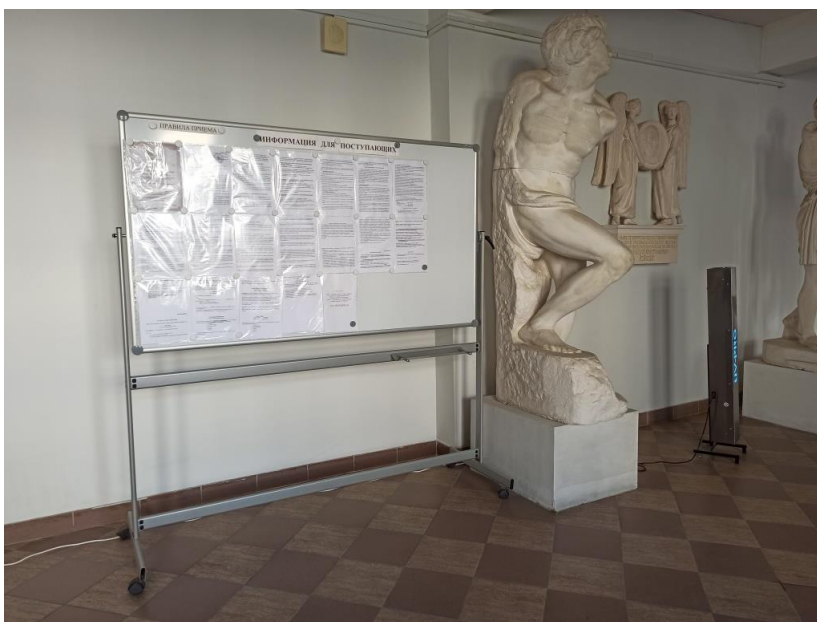
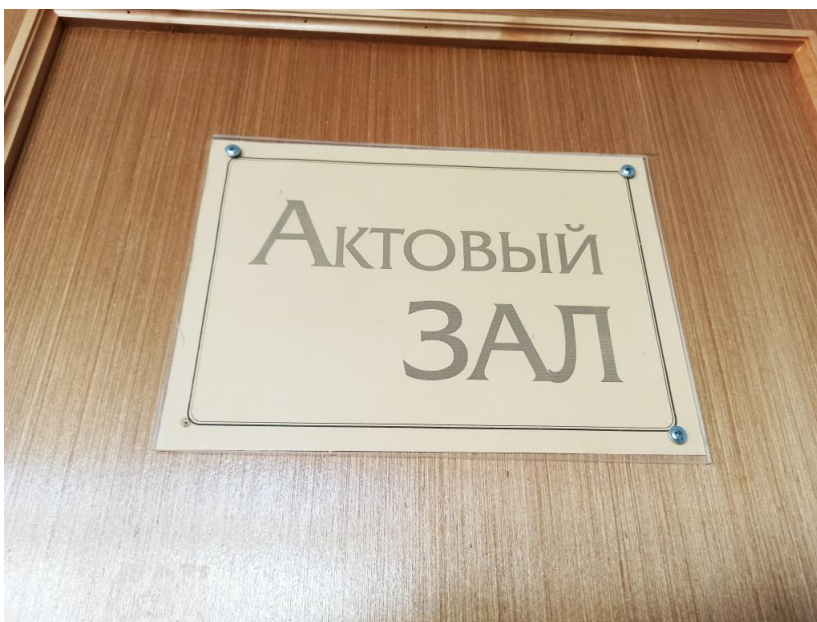
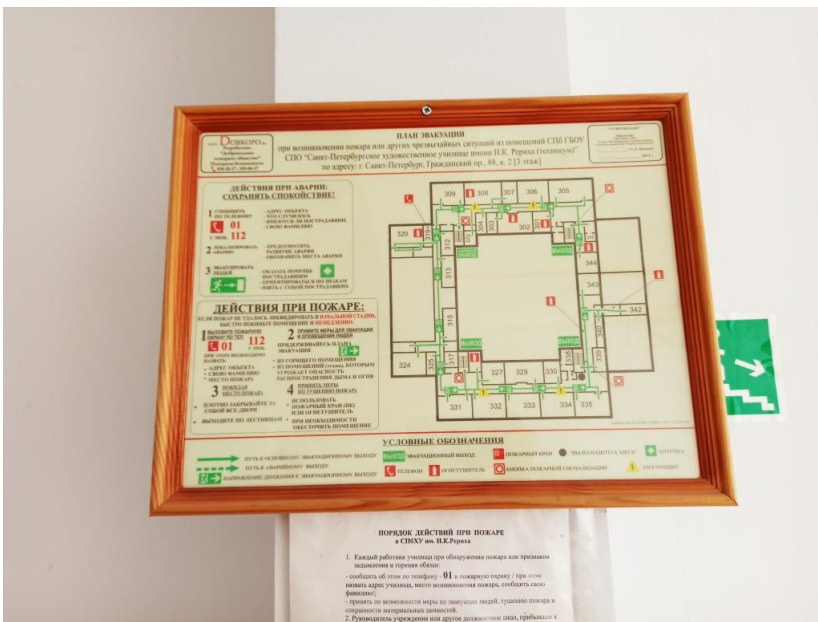
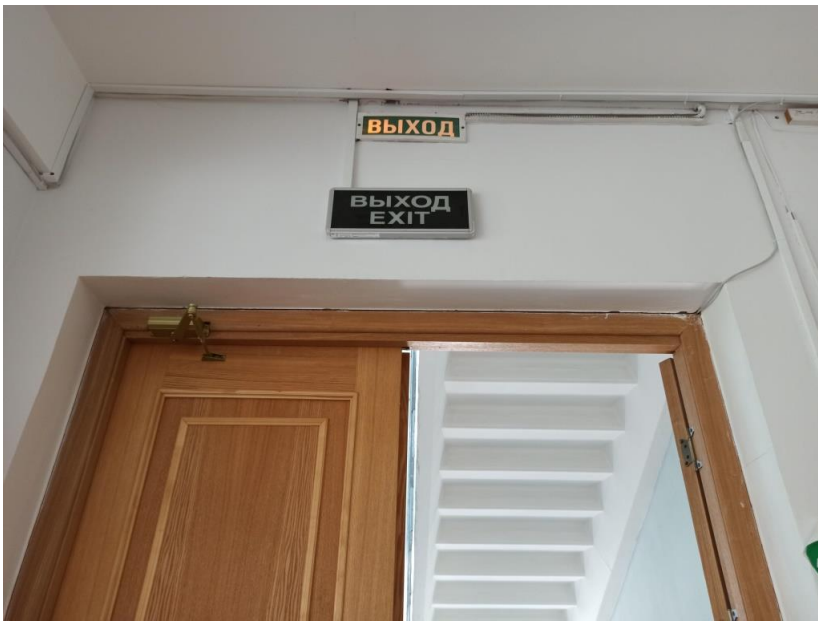
Рядом с входом в здание отсутствуют знаки доступности. Внутри здания отсутствует система информации и навигации к зонам оказания услуг. Рядом с входом в здание отсутствует вывеска с информацией об учреждении и графике его работы, выполненная рельефно-точечным шрифтом Брайля. Отсутствуют схемы расположения зон оказания услуг и санитарно-гигиенических помещений, доступные для инвалидов с нарушением зрения. Рядом с входами в помещения и туалетные комнаты, предназначенные для доступа инвалидов, отсутствуют таблички с их названиями, выполненные рельефно-графическим способом и дублированные шрифтом Брайля.

На путях движения перед препятствиями внутри здания отсутствуют тактильные средства навигации.

Обустроить рядом с входом в здание на высоте 1,2-1,6 м знаки доступности. Обустроить внутри здания визуальные указатели, а также рядом с входами на этажи таблички с перечнем зон оказания услуг, расположенных на данном этаже. Обустроить рядом с входом в здание на высоте 1,2-1,6 м вывеску с информацией об учреждении и графике его работы, выполненную рельефно-точечным шрифтом Брайля. Обустроить тактильные мнемосхемы по правой стороне на расстоянии 2-4 м от входа в здание, а также рядом с входами на этажи, предполагающиеся для доступа инвалидов с нарушением зрения. Обустроить рядом с входами в помещения и туалетные комнаты, предназначенные для доступа инвалидов, на высоте 1,2-1,6 м со стороны дверных ручек на расстоянии 0,1–0,5 м от дверных проемов таблички с названиями помещений, выполненные рельефно-графическим способом и дублированные шрифтом Брайля. Обустроить на стенах на высоте 1,2-1,6 м на путях движения перед препятствиями тактильные пиктограммы.
